FANO

CHIESA DI SANTA MARIA DEL SUFFRAGIO
*Restauro dei rilievi in stucco e degli altari ****Interno di S. Maria del Suffragio
prima del restauro*

Interventi di restauro

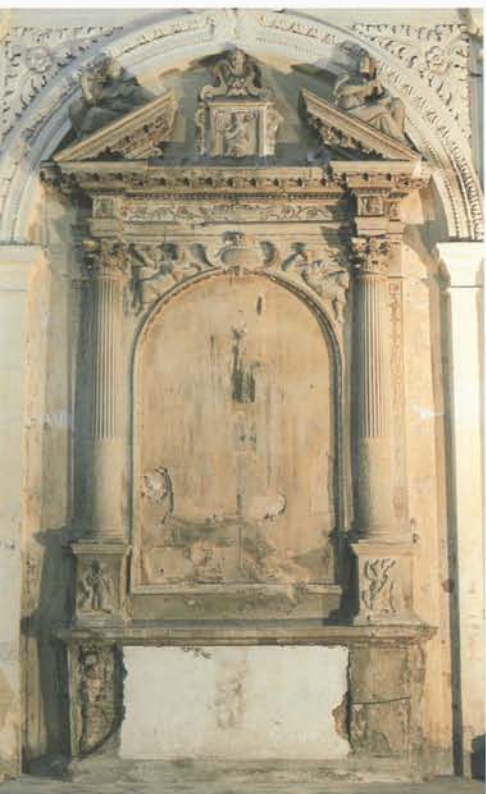
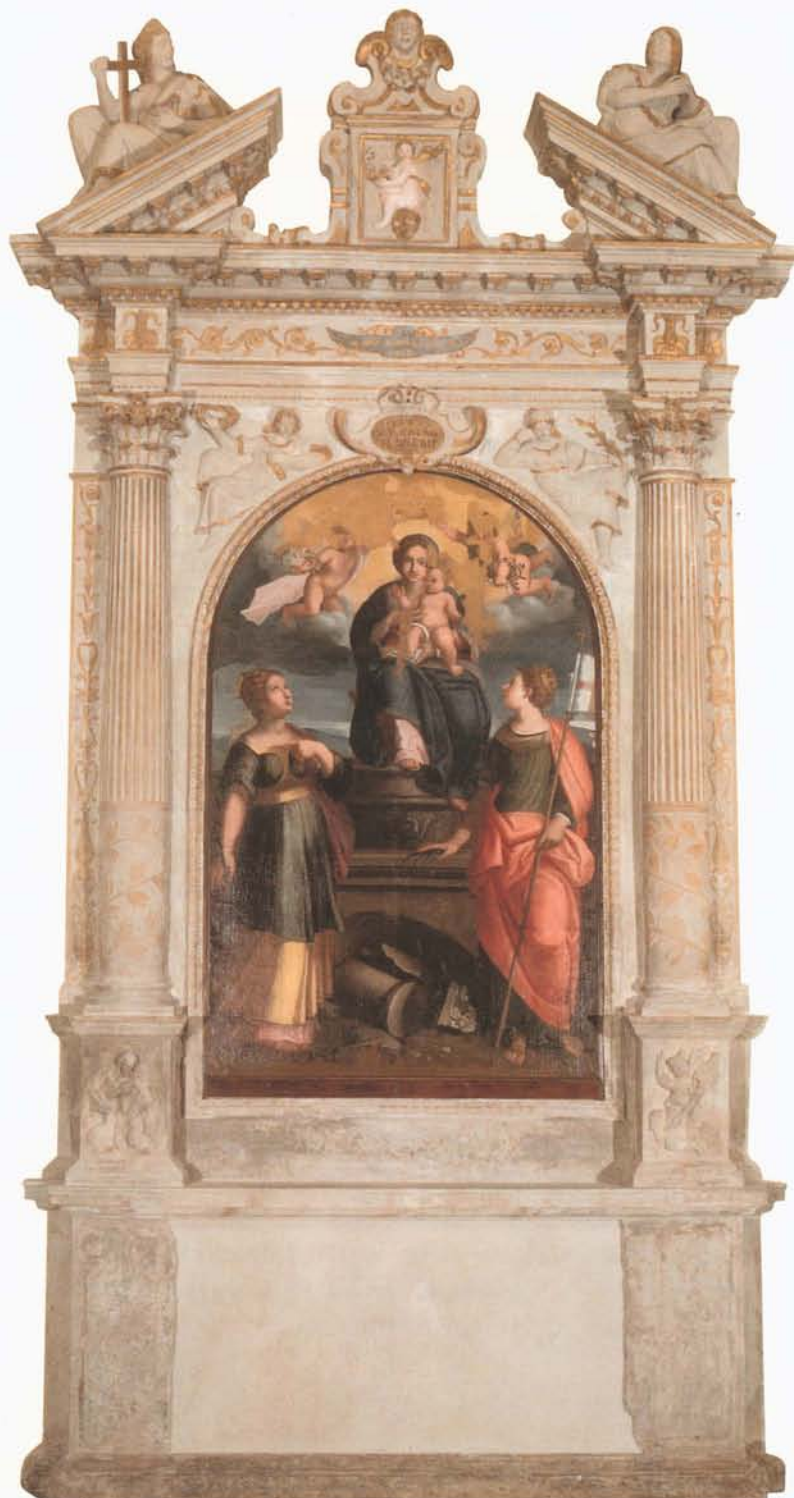
Altare in pietra della "Madonna col Bambino e Sante" prima e dopo il restauro.

avanzato stato di degrado; gli elementi lapidei fino all'altezza dei capitelli delle due colonne laterali risultavano espulsi dalla loro sede e staccati dalla struttura muraria; quelli situati nella parte inferiore si presentavano per lo più sfaldati e decoesi a causa della

forte presenza di umidità ascendente; alcune cornici, perdute, erano già state ricostruite con malte cementizie.

Sia le colonne che le due basi con la raffigurazione dell'Annunciazione presentavano ampie fessurazioni e lesioni passanti con distacchi di parti scultoree di varie dimensioni.

ti sottostanti dei due capitelli, sono state smontate; le vecchie stucature e le integrazioni cementizie rimosse e demolite. Dopo lo smontaggio tutte le parti fratturate ed i molteplici frammenti distaccati sono stati ricomposti per mezzo di incollaggi eseguiti con resine epossidiche bicomponenti caricate con inerti granulosi e con microperni in acciaio inox inseriti all'interno.

Le ampie parti mancanti ed i tratti di cornice completamente rifatte in cemento sono state reintegrate e ricostruite per mezzo di tassellature utilizzando pietra arenaria dalle stesse caratteristiche dell'originale. Le parti smontate e nuovamente risanate sono state ricollocate nella loro sede originaria secondo i criteri e le tecniche adottate in origine. Il basamento in muratura, demolito durante le operazioni di smontaggio, perché intriso di umidità e di sali solubili, è stato ricostruito utilizzando malte a base di calce.

La pulitura è stata eseguita, previa l'esecuzione della fermatura iniziale delle parti dipinte e decorate con finiture ad oro, con impacchi emollienti a base di polpa di cellulosa addizionata con ammonio carbonato e perfezionata meccanicamente con l'utilizzo di bisturi.

Le stucature sono state eseguite con malta composta da una miscela di polveri di pietra grigia di diverse tonalità e granulometria legate con calce idraulica Lafarge. Il consolidamento delle zone decoese è stato eseguito con applicazioni successive di silicato RC70.

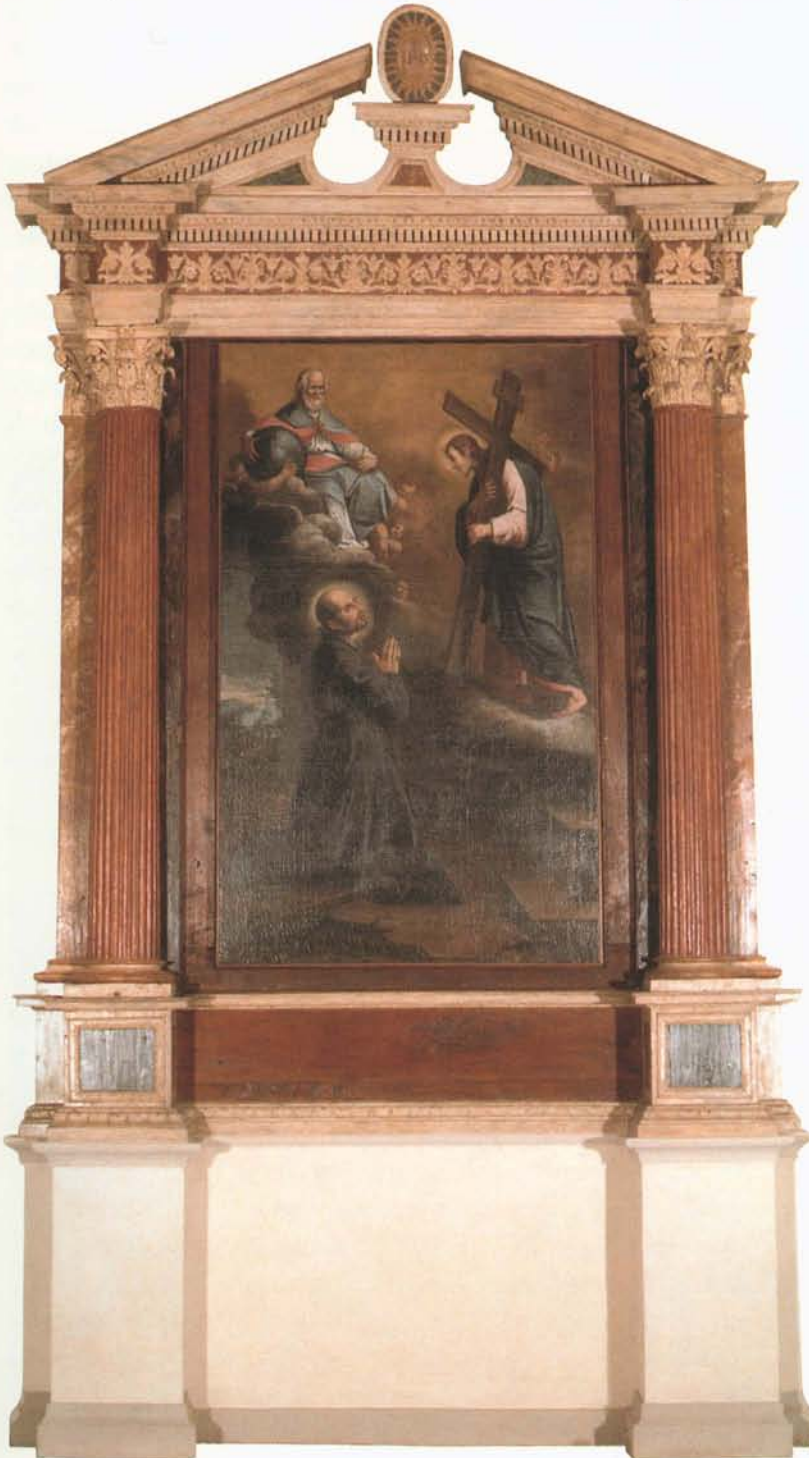
Altare ligneo di "S. Ignazio che adora la SS. Trinità" prima e dopo il restauro.

L'altare ligneo, risalente al XVII secolo, completamente ridipinto con tempera di colore chiaro, risultava in precarie condizioni e mancante della originaria predella.

In seguito allo smontaggio degli elementi architettonico-strutturali dell'intero complesso, si è constatato che il supporto ligneo risultava per lo più fragile ed estremamente dissestato.

Le cattive condizioni della struttura erano dovute a numerose spaccature e scollature delle assi, rese particolarmente fragili da un evidente attacco di insetti xilofagi.

L'intero complesso ligneo veniva tenuto malamente insieme da assi, fissate da numerosi chiodi ripiegati anche sul davanti che, a causa della loro ossidazione, avevano provocato nella corrispondente superficie sollevamenti e cadute del pigmento originale.

Quasi tutta la parte di appoggio dell'altare, mancante della predella che risultava esserci in origine grazie al rinvenimento dei suoi punti di aggancio, non aveva più consistenza, risultando fradicia per l'umidità assorbita ed estremamente corrosa dai tarli.

In seguito allo smontaggio degli elementi principali, si è provveduto alla rimozione di tutti i fregi e cornici che ornavano la struttura. Successivamente si è proceduto alla disinfestazione ed al consolidamento del supporto ligneo mediante ripetute applicazioni di prodotto antitarlo e resine acriliche consolidanti.

Molti chiodi, data la loro totale ossidazione, sono stati asportati e sostituiti con perni di legno e viti di ottone.

Il ricollegamento degli spacchi è stato realizzato mediante tasselli

inseriti su tracce a V parallele alla venatura del legno. Laddove questo risultava estremamente friabile ed inconsistente sono state effettuate integrazioni e realizzate le cornici mancanti o fratturate. In questa fase si è provveduto alla rimessa in opera degli elementi portanti dell'altare, eliminando le assi di rattoppo e di bloccaggio e ripristinando i vecchi incastri che già in origine permettevano lo smontaggio dell'opera, ad elementi separabili in base alle principali linee architettoniche.

I fregi, completamente smontati, sono stati rafforzati e reintegrati con piccole ricostruzioni ove risultavano rotture e mancanze.

L'intera predella è stata ricostruita utilizzando legno vecchio delle stesse caratteristiche e lasciata priva di colore allo scopo di evidenziarne il rifacimento.

La rimozione della spessa ridipintura che ricopriva interamente la struttura, è stata effettuata meccanicamente con l'uso di bisturi, facendo precedere l'operazione con brevissimi impacchi emollienti. Al di sotto è emersa la cromia originale, lacca ocre e rossa con decorazioni a finto marmo. Il fissaggio di questo colore è stato effettuato mediante l'applicazione di Palaroid B72 molto diluito; tutte le parti che presentavano lacune e ricostruzioni sono state stuccate con una mestica a base di gesso a oro e colla di coniglio, con stesure a livello della superficie originale.

Il restauro pittorico è stato eseguito ad integrazione delle piccole parti mancanti, con stesure preparatorie a tempera e rifinite con colori a vernice.

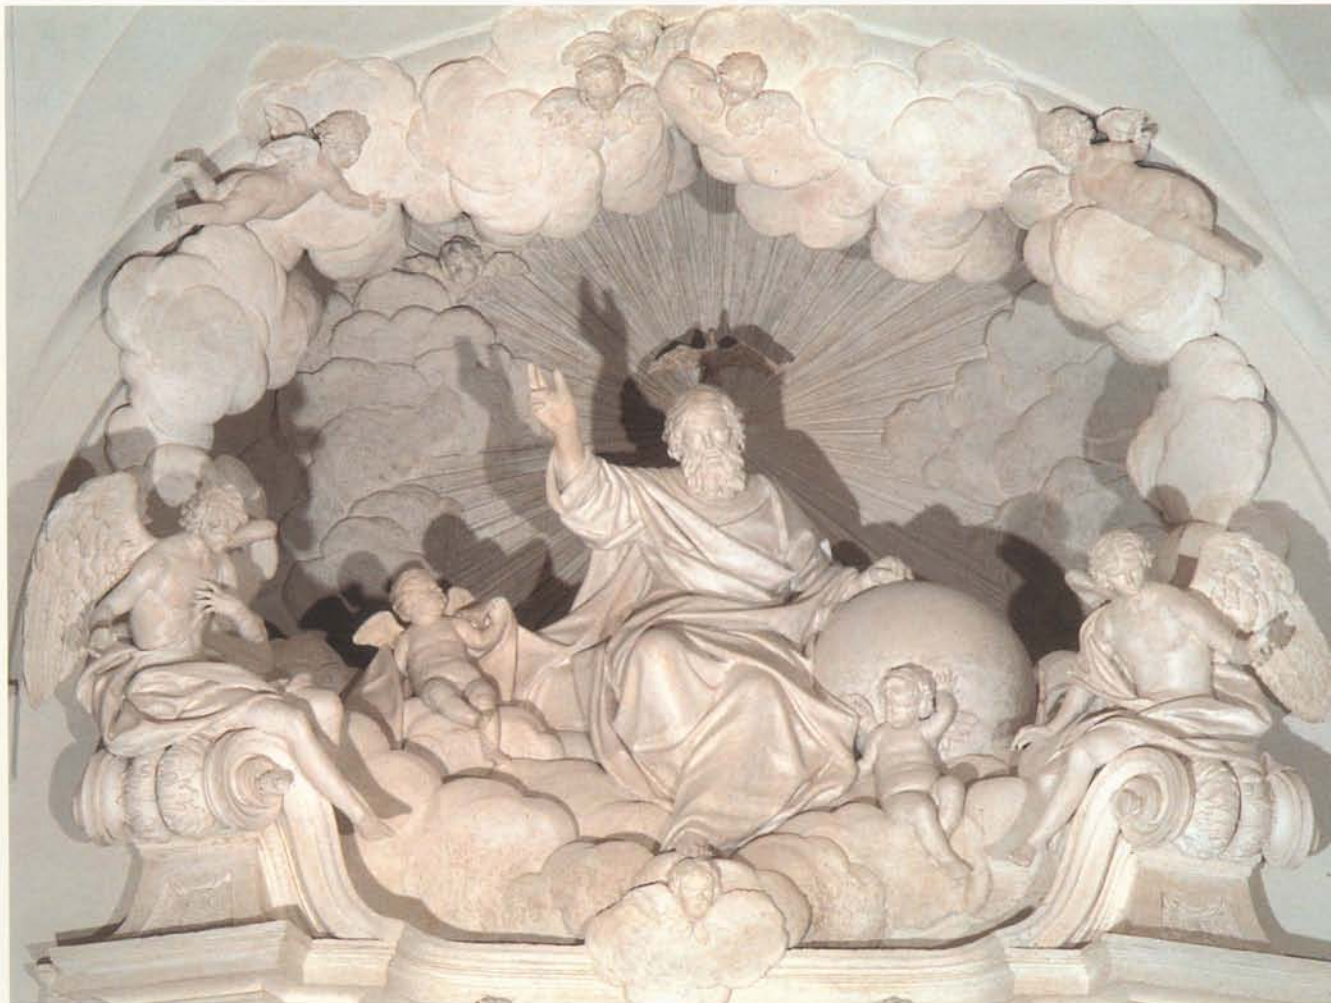
Particolare della "Gloria" di Giuseppe Mazza, dopo il restauro.

Le fessurazioni e le piccole mancanze sono state integrate con stucco composto da calce e polvere di marmo; le parti mancanti di più ampie dimensioni sono state riproposte eseguendo calchi di parti uguali, ricollocate nelle lacune ed in seguito rifinite sul posto. In particolare sono stati realizzati alcuni tratti di cornici, un festone situato sotto una finestra della parete di sinistra, parti di volute e molte delle dita degli Angeli presenti nella *Gloria* situata a fondo abside.

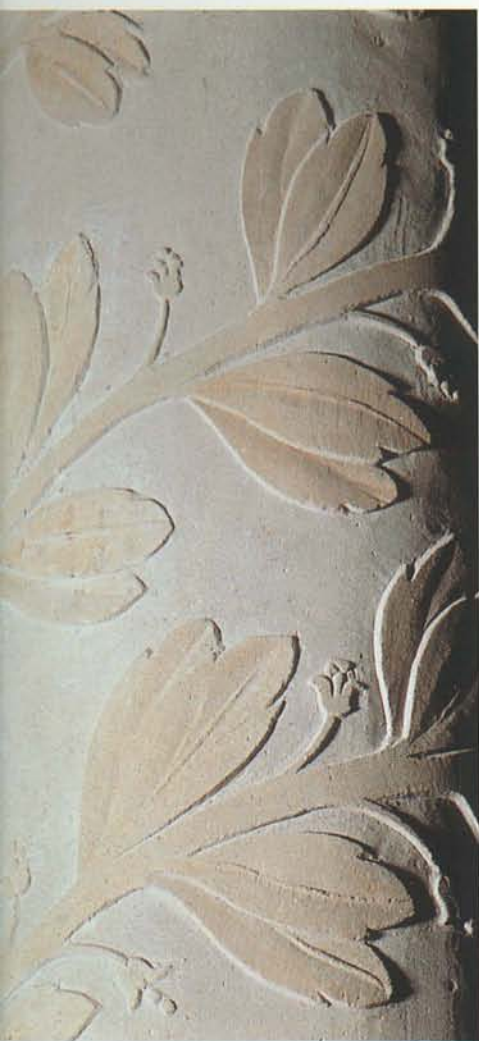
Altare in pietra della "Madonna col Bambino e Sante", particolare del rilievo della colonna dopo il restauro.
