FANO

CHIESA DI S. MARCO EVANGELISTA

*Restauro delle decorazioni pittoriche della calotta absidale, della tela raffigurante la Madonna con il Bambino ed i Santi Giovanni Battista, Marco e Antonio Abate di Bartolomeo Giangolini, dei portali con cornice in stucco e dell'altare in pietra ***

Operazioni di restauro

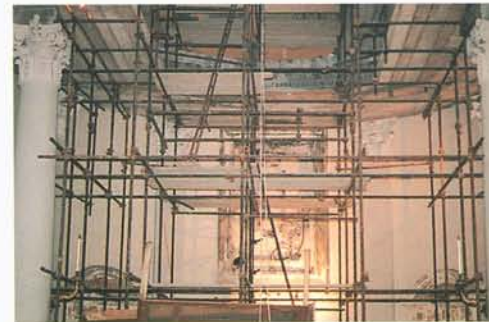
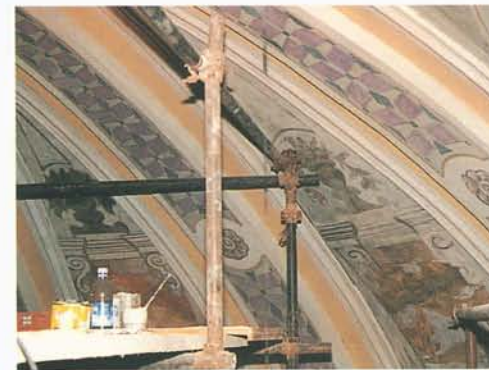
Particolari del presbiterio di S. Marco durante il restauro

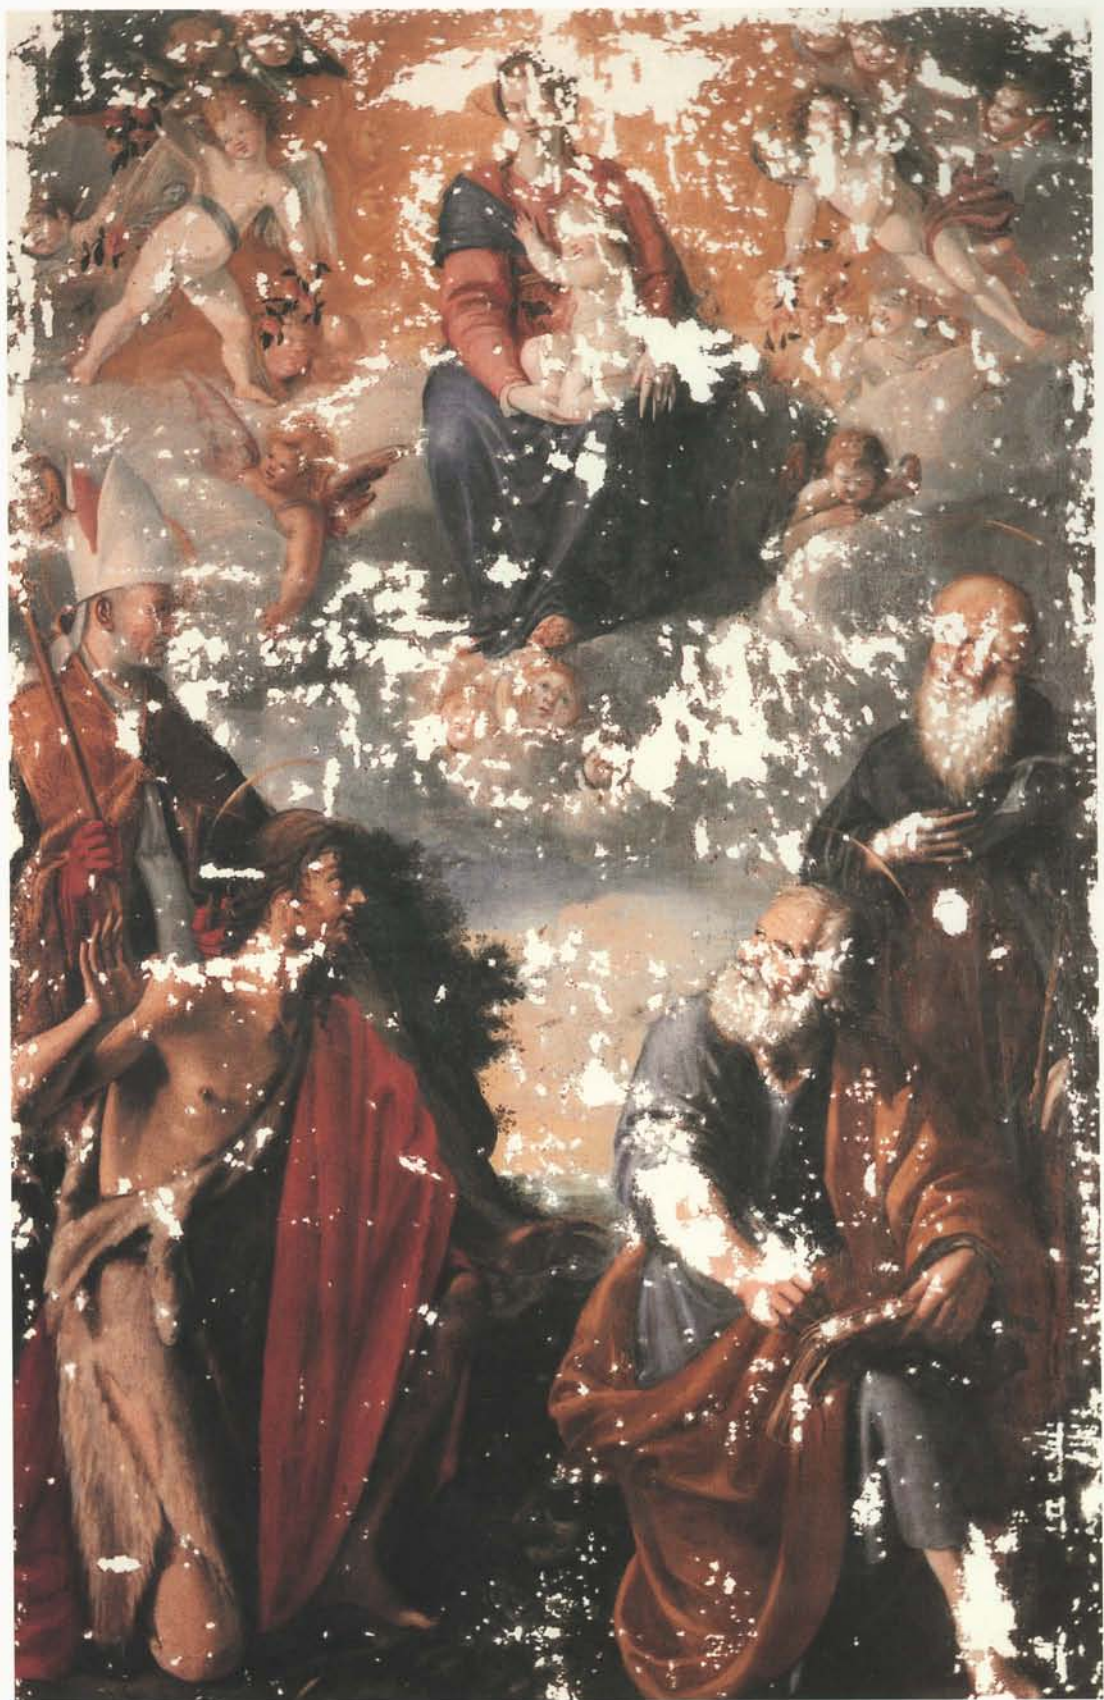
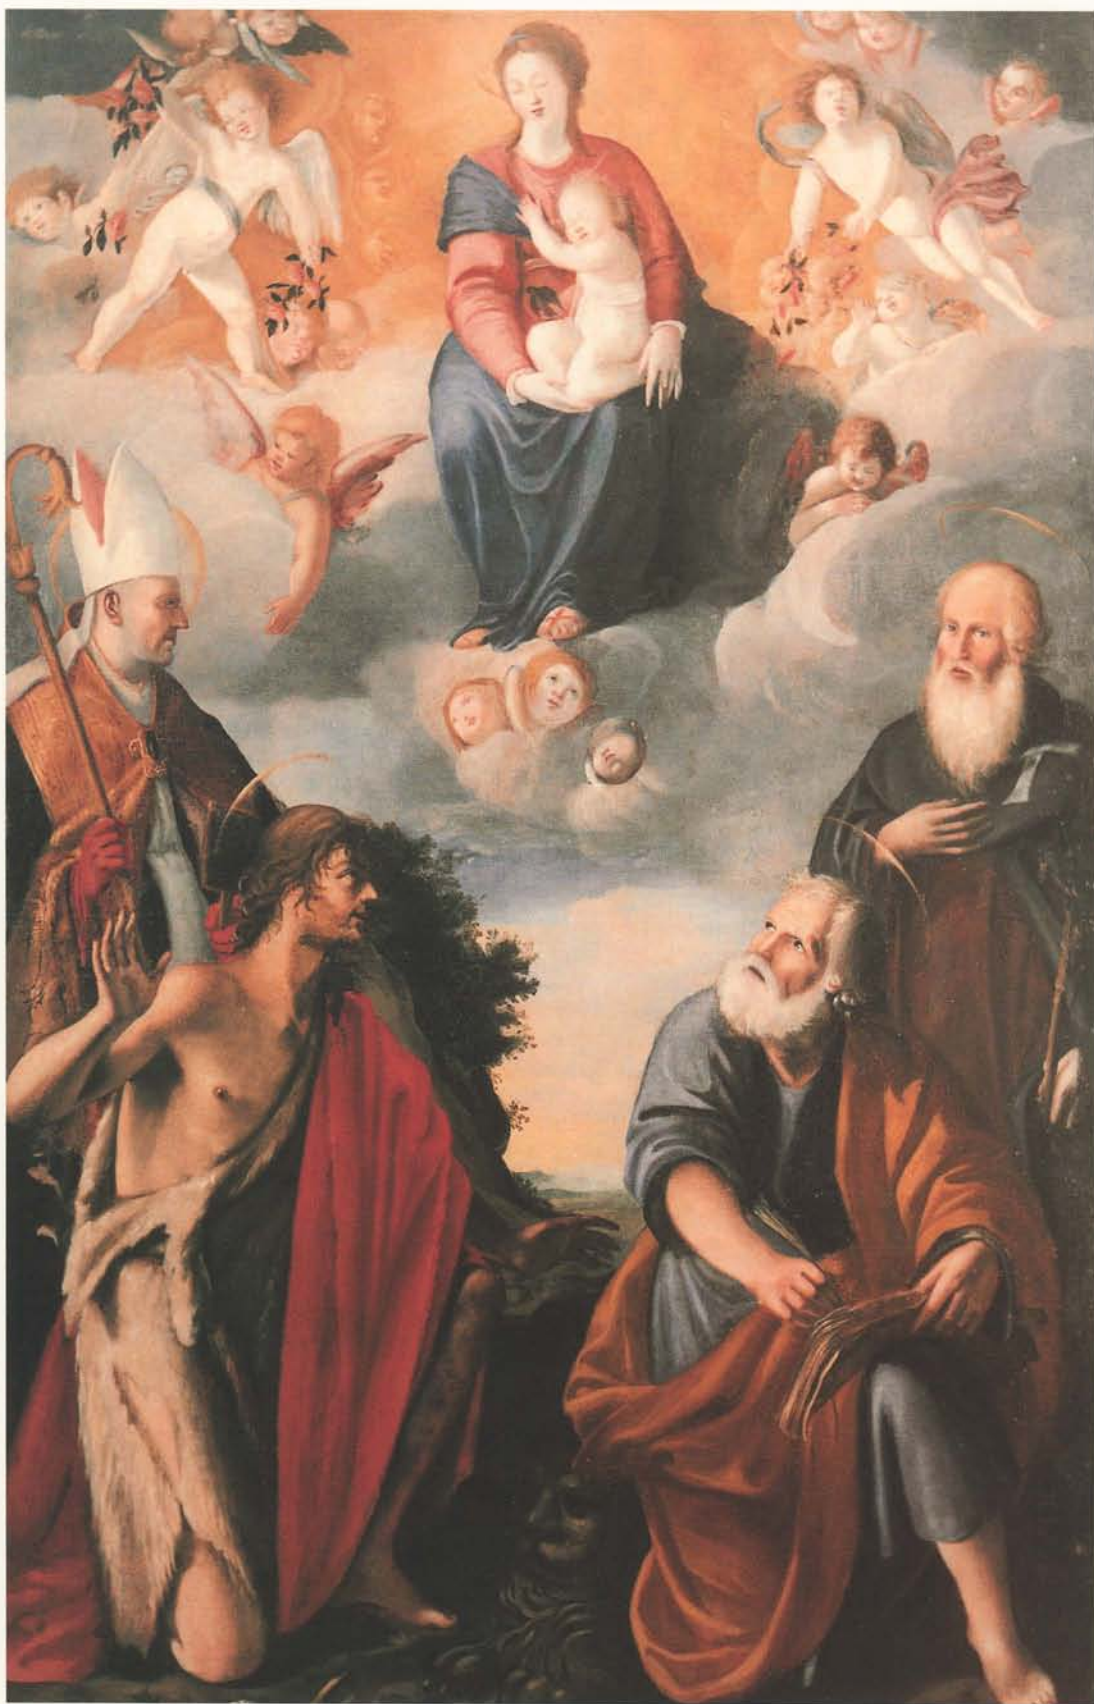
Il dipinto ad olio su tela risultava fortemente alterato e parzialmente modificato da estese e grossolane ridipinture sovrapposte nel corso dei molteplici interventi di restauro ed ingiallito a causa dell'alterazione cromatica delle vecchie vernici protettive.

La superficie dipinta presentava zone con contrazione di colore localizzate in corrispondenza delle vecchie stuccature particolarmente ricche di colla ed olio.

*Nelle pagine successive:
tela di Bartolomeo Giangolini
raffigurante la "Madonna con il
Bambino e i Santi Giovanni Battista,
Marco e Antonio Abate" durante
e dopo il restauro.*

La pulitura del colore è stata eseguita in due fasi successive: dapprima è stata rimossa la vecchia vernice protettiva mediante applicazioni controllate di una emulsione solvente composta da dimetilformamide con aggiunta di xilolo (l'opera priva della patina ingiallita si è rivelata quasi interamente ridipinta). Si è quindi provveduto alla rimozione delle vecchie integrazioni pittoriche mediante applicazioni di decapant neutro con aggiunta di piccole quantità di ammoniacca e con l'utilizzo di bisturi. Le abbondanti e grossolane stuccature emerse con la rimozione dei vecchi ritocchi sono state asportate con l'uso di bisturi e con impacchi emollienti. La superficie dipinta, pulita dalle vecchie stuccature, è stata velinata allo scopo di proteggere il colore durante le successive fasi di foderatura.

Il dipinto è stato quindi foderato con una nuova tela di lino a supporto della vecchia ormai degradata e fatiscente; il vecchio telaio ligneo, dissestato e fortemente indebolito dalla diffusa presenza di tarli, è stato sostituito con uno nuovo, estensibile, ricostruito secondo le forme e dimensioni di quello originale. Le diffuse lacune presenti sono state integrate con una mestica composta da gesso da doratori e colla di coniglio; le stuccature sono state in seguito rasate e livellate alla superficie originale imitandone la materia superficiale. Il restauro pittorico è stato eseguito a reintegrazione differenziata col criterio della selezione del colore realizzato con l'utilizzo di colori a tempera e perfezionato in ultimo con colori a vernice. La superficie è stata infine protetta da una leggera stesura di vernice applicata a spruzzo. I festoni lignei dorati collocati ad ornamento della pala, sono stati smontati, rinforzati nella struttura, reintegrati di piccole parti mancanti, consolidati con stesure di resina acrilica e trattati con prodotto antitarlo. La superficie dorata è stata pulita dal deposito di sporco e dalle vecchie vernici protettive con applicazioni di emulsione solvente composta da dimetilformamide con aggiunta di xilolo. Le piccole mancanze e le parti ricostruite sono state stuccate e successivamente integrate con velature di colore ad acquerello e con leggere velature a vernice.
