SAN COSTANZO

TORRE CIVICA

Restauro dell'edicola e della statua della Madonna con Bambino detta "Madonna della Torre" *

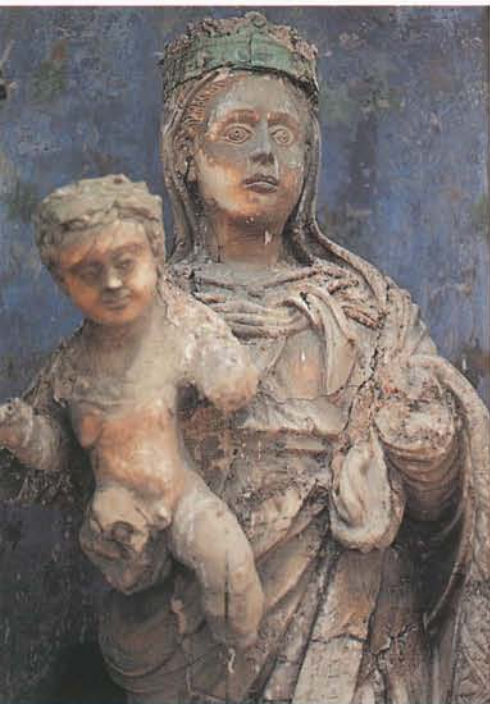
Nella pagina a fianco: statua della "Madonna della Torre" e relativa nicchia prima del restauro.

Particolare della "Madonna della Torre" prima del restauro

Le cornici apparivano per lo più sfaldate e decoese a causa della particolare esposizione agli agenti atmosferici cui erano soggette e molte di esse erano state già oggetto di imprecise ricostruzioni realizzate con malte cementizie. L'intera edicola era stata in seguito dipinta con tinteggiature colorate a calce, applicate per nascondere le evidenti precedenti ristrutturazioni. *

La scultura appariva fortemente alterata e deturpata in molte zone, causa i già citati interventi ricostruttivi eseguiti in maniera grossolana con malte a base di sabbia e calce, presentando ampie fessurazioni e lesioni passanti.

La pietra mostrava nella parti più esposte al dilavamento gravi problemi di disgregazione, la superficie scultorea appariva decoesa e ridotta in alcune zone di diversi millimetri dall'erosione della pietra, mentre le pochissime parti riparate conservavano ancora il livello originale di superficie ed i segni della lavorazione del marmo.

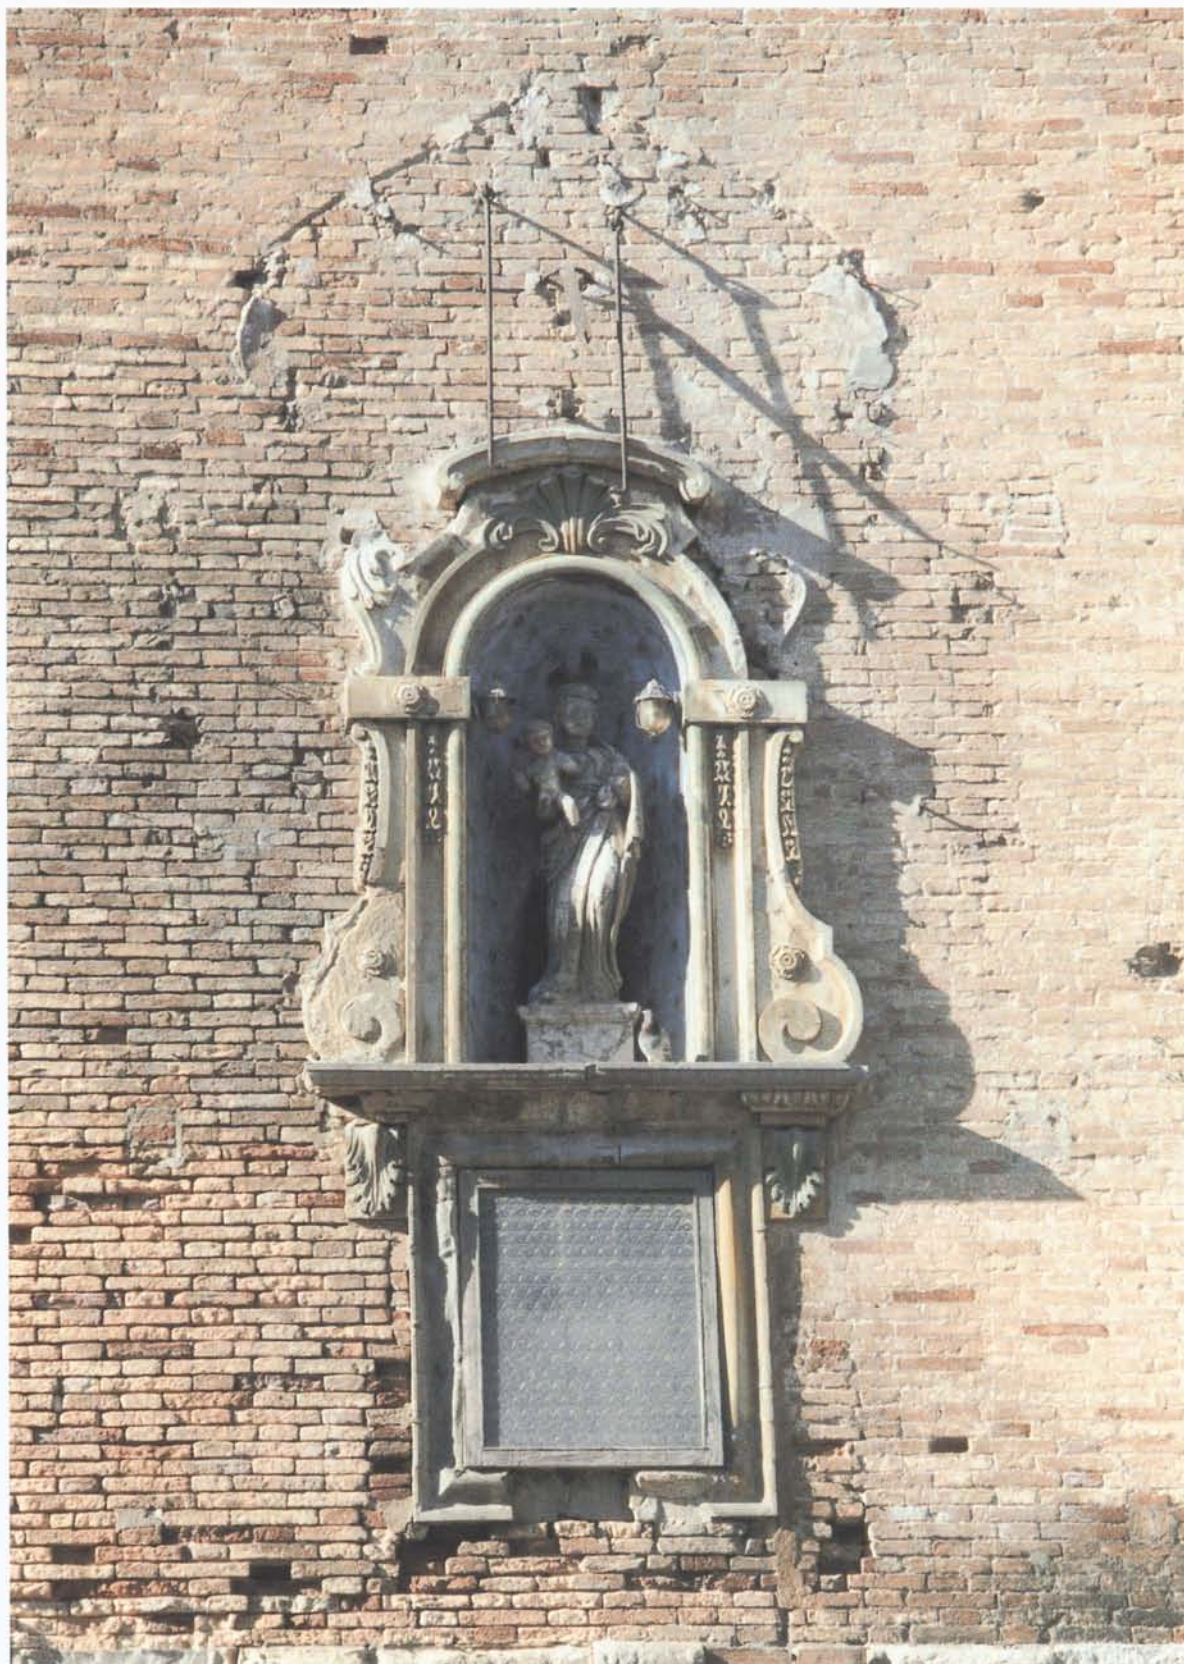
*"Madonna della Torre"
durante le operazioni di rimozione
per il restauro*

La scultura, rimossa e trasportata in laboratorio, è stata dapprima smontata in tutte le sue parti lesionate e distaccate. Sono state asportate meccanicamente le vecchie stuccature e le integrazioni per natura o conformità non accettabili. In fase di smontaggio sono state rimosse le parti metalliche inserite con i vecchi restauri sostituendole con nuove in acciaio inox; la parte superiore, fino all'altezza del bacino, risultava frantumata e divisa in oltre venti pezzi che sono stati aperti e successivamente ricomposti per mezzo di incollaggi eseguiti con resine epossidiche bicomponenti caricate con inerti granulosi e microperni inseriti all'interno.

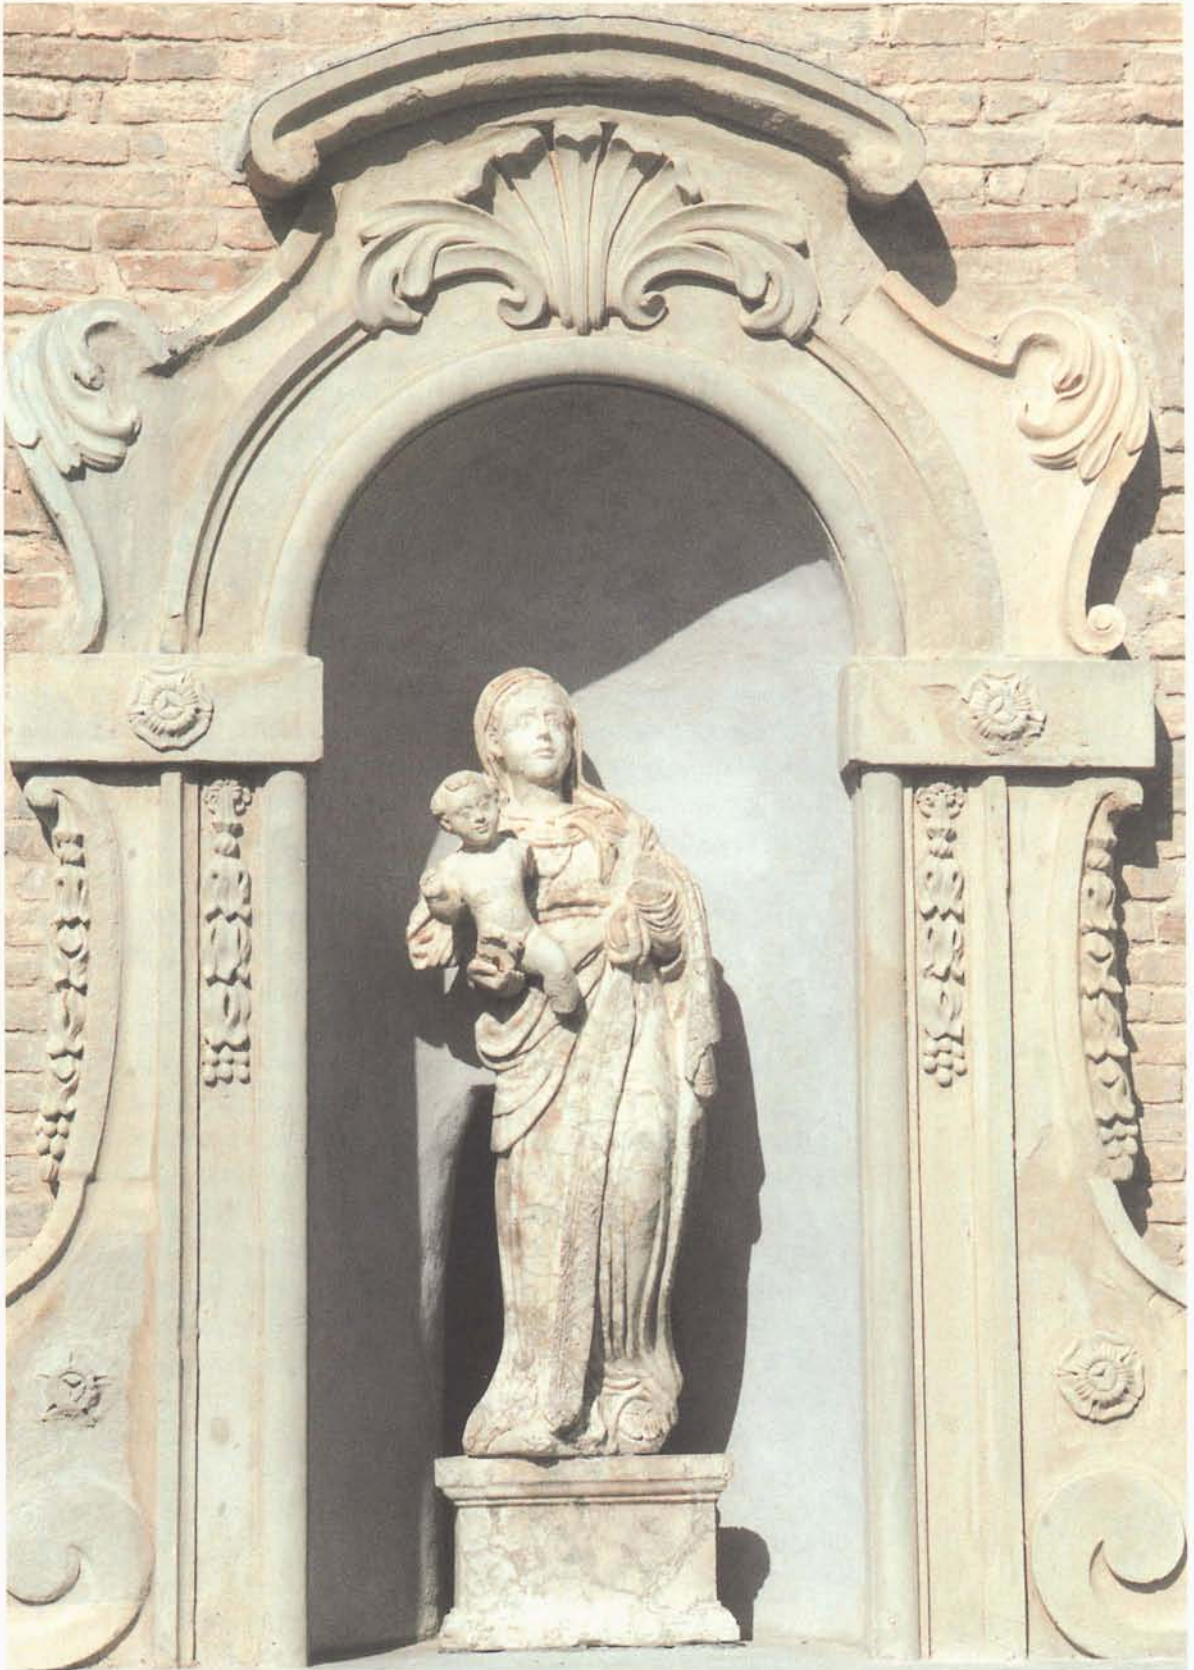
*Nella pagina seguente:
statua della "Madonna della Torre"
e relativa nicchia dopo il restauro*

La struttura che costituisce l'edicola è stata sottoposta a pulitura mediante l'applicazione di impacchi a base di pasta lignea addizionata con ammonio carbonato, allo scopo di rimuovere i depositi superficiali e le vecchie stesure di colore.

Sono state asportate le ricostruzioni cementizie e tutte quelle strutture metalliche utilizzate come sostegno, sostituendole con nuovi profilati in acciaio inox immune da alterazioni termiche e da ossidazioni. I vuoti retrostanti sono stati colmati con malta a base di calce Lafarge addizionata con inerti, allo scopo di sigillare le possi-

Il preconsolidamento delle zone decoese della superficie lapidea è stato eseguito con silicato di etile in successive applicazioni e la parti sfaldate e distaccate sono state riaderite con resina epossidica bicomponente e con microperni di acciaio inox.

Le parti mancanti sono state ricostruite per mezzo di tassellature utilizzando pietra arenaria, simile per caratteristiche morfologiche all'originale.

La stuccatura delle lacune di profondità delle fessurazioni, delle frantumazioni e delle scagliature, è stata eseguita con calce idraulica e polveri di pietra di diversa granulometria e colorazione.

Le sporgenze superiori dell'edicola sono state protette da una mantellina di piombo, inserita nella muratura retrostante. L'adiacente muratura è stata risanata eseguendo operazioni di cuci-scuci; sono state rimosse le vecchie strutture metalliche ed è stata eseguita la stuccatura della parete in laterizio. L'intera struttura è stata inoltre consolidata con applicazione di silicato RC 70.
