FANO

**CHIESA DI S. TERESA DI VIA GABRIELLI***Restauro degli altari dipinti e del portone d'ingresso \*\****Note storiche**

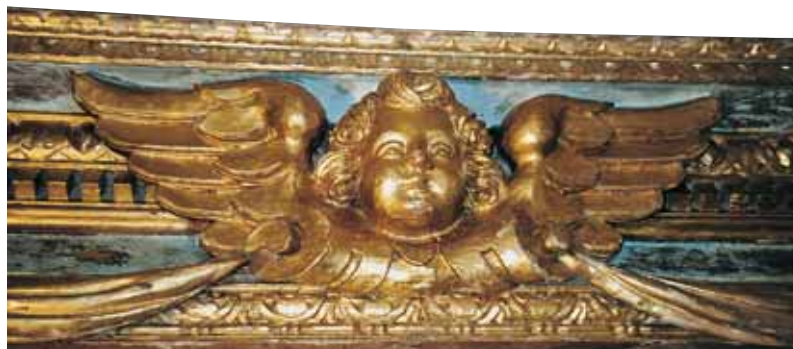
*Particolare dell'altare ligneo dorato della chiesa di S. Teresa in via Gabrielli*

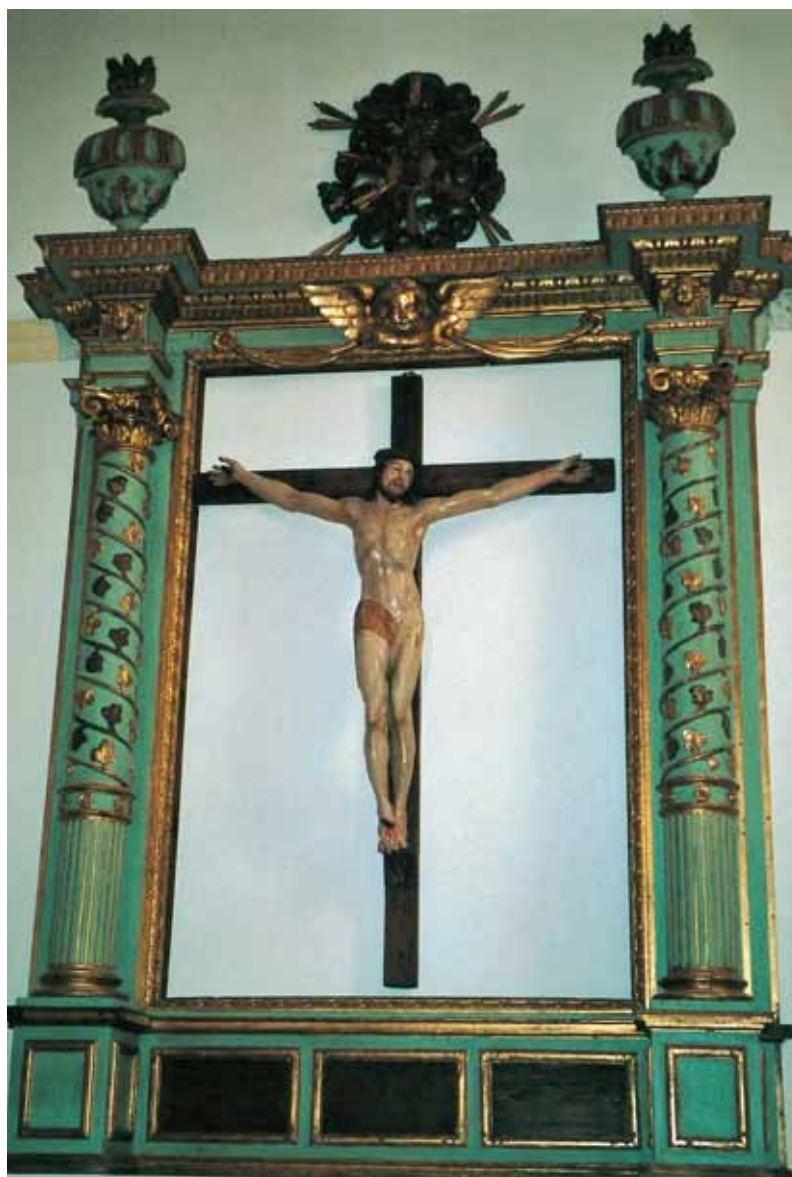
Il terzo altare (ligneo, dorato e dipinto) aveva subito un intervento radicale che ne aveva alterato completamente la cromia dei rilievi e del fondo.

*Altare ligneo dorato della chiesa di S. Teresa di via Gabrielli dopo il restauro*

Si presentava infatti ricoperto da uno spesso strato di smalto che probabilmente all'inizio era di colore avorio, ma che alteratosi con il tempo aveva assunto una colorazione grigiastra, mentre la raggiera, i putti e le cornici dorate erano stati completamente ripassati con porporina e in alcuni punti vi erano stati applicati fogli di ottonella. La porporina con il tempo aveva assunto una colorazione verdastria.

Prima di iniziare la fase di pulitura sono state fatte delle prove (saggi) in zone marginali per identificare il solvente più adatto a rimuovere lo smalto e la porporina e portare il luce dallo stato di degrado la cromia originale. Si è quindi utilizzato uno sverniciatore (auto-solv) neutralizzato con essenza di trementina; nei sottoquadri dove lo stato di smalto era più spesso si è intervenuti meccanicamente con l'utilizzo di spatole e bisturi.

Nelle piccole zone distaccate, per il consolidamento, è stato iniettato un veicolante (acqua e alcool) e una resina acrilica (primal).

L'impasto utilizzato per la stuccatura delle mancanze è stato di gesso di Bologna e la colla di coniglio.

Per la reintegrazione pittorica, dove si presentavano abrasioni, si è intervenuti con velature ad acquarello (Winsor & Newton); invece per le lacune e per il fondo è stata proposta una tinta leggermente sottotono, opportunamente patinata.

Per la raggiera e per i putti dove era presente la doratura si è pure proceduto per velature con colori ad acquarello (Winsor & Newton) a imitazione delle poche tracce di doratura e del bolo. Per le nuvole e i volti dei putti non si è invece dovuto fare alcun tipo di intervento.

È stata infine verniciata tutta la superficie con vernice Damar opaca per proteggere tutti gli interventi effettuati. Su tutta la superficie è stato passato un leggero strato di cera neutra diluita in essenza di trementina. Dopo qualche minuto si è proceduto ad eliminare gli eccessi e a lucidare la superficie con panno morbido. La cera, oltre a

L'altare ligneo era stato preventivamente smontato dalla sua sede originaria per effettuare il trattamento antitarlo sottovuoto e a pennello. Successivamente, dopo tutte le operazioni sopraindicate, è stato rimontato.

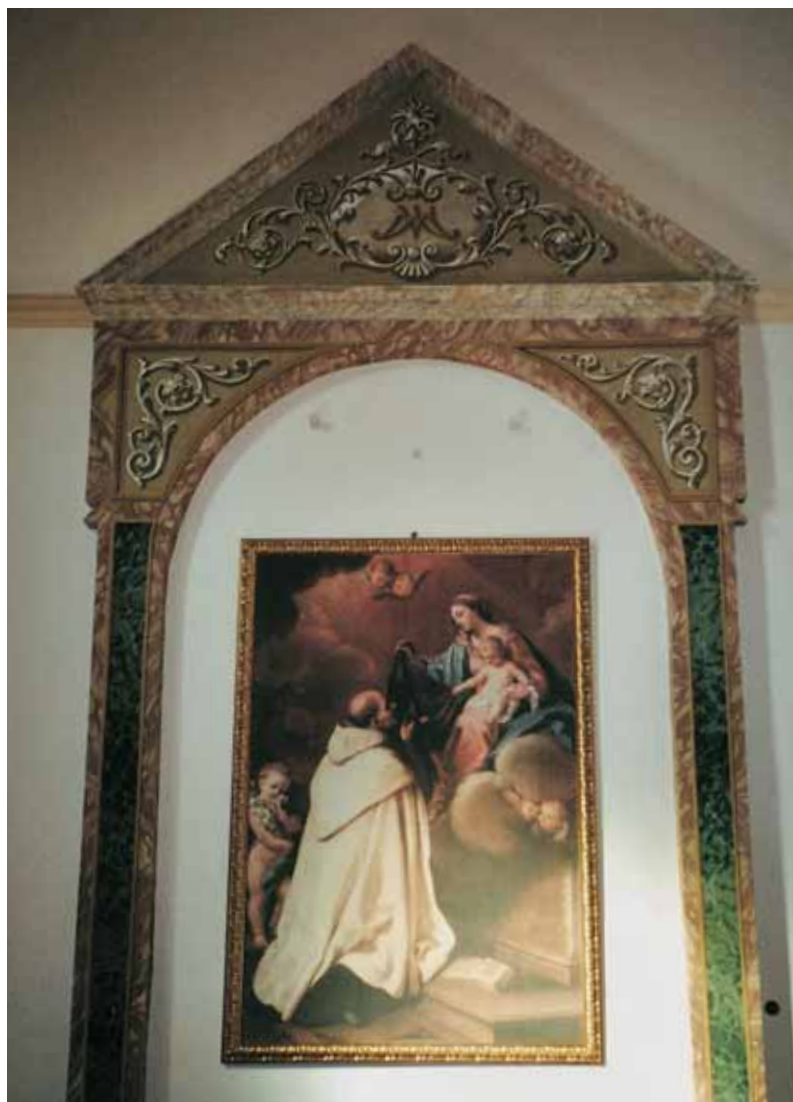
Il restauro dei due altari laterali dipinti a finto marmo e con grottesche è stato sicuramente più complicato del previsto dato lo stato di avanzato degrado in cui si trovava la superficie dipinta. I lavori si sono pertanto svolti seguendo le metodologie tipiche del restauro. Restando in ambito prettamente tecnico, il lavoro compiuto è stato molto delicato poiché i due altari decorati non erano mai stati restaurati e ci si è trovati di fronte ad espulsioni di parti di intonaco, fratturazioni e piccoli cedimenti, oltre ad un accumulo di polveri e depositi inquinati che costituivano un grave pericolo per la loro conservazione.

*Altare dipinto della chiesa di S. Teresa di via Gabrielli dopo il restauro. Il dipinto al suo interno è opera di Sebastiano Ceccarini ("Visione di S. Simone Stock")*

Sono state effettuate come primo intervento le operazioni di pre-consolidamento nelle zone dove la superficie era decoesa e polverizzata con prodotti di resine acriliche. Successivamente, dove era possibile, si è proseguito con la pulitura a secco per rimuovere le patine nere di smog e quant'altro; in questa fase di lavorazione contestualmente con la pulitura sono state rimosse tutte le stuccature cemen-

tizie e sono state tolte tutte le giunzioni metalliche.

Le stuccature sono state compiute con malte composte da calce naturale idraulica (lafarge) addittivate da polvere di marmo con resine aggrappanti, tipo primal.

Sono state effettuate iniezioni consolidanti in profondità con miscele di resina (primal) mischiate con calce lafarge.

Il restauro pittorico è stato effettuato con colori a tempera e ad acquarello seguendo le metodologie classiche del restauro pittorico. Al termine dei lavori di restauro pittorico le superfici dipinte sono state protette con la diffusione nebulizzata di Paraloid in bassa concentrazione.

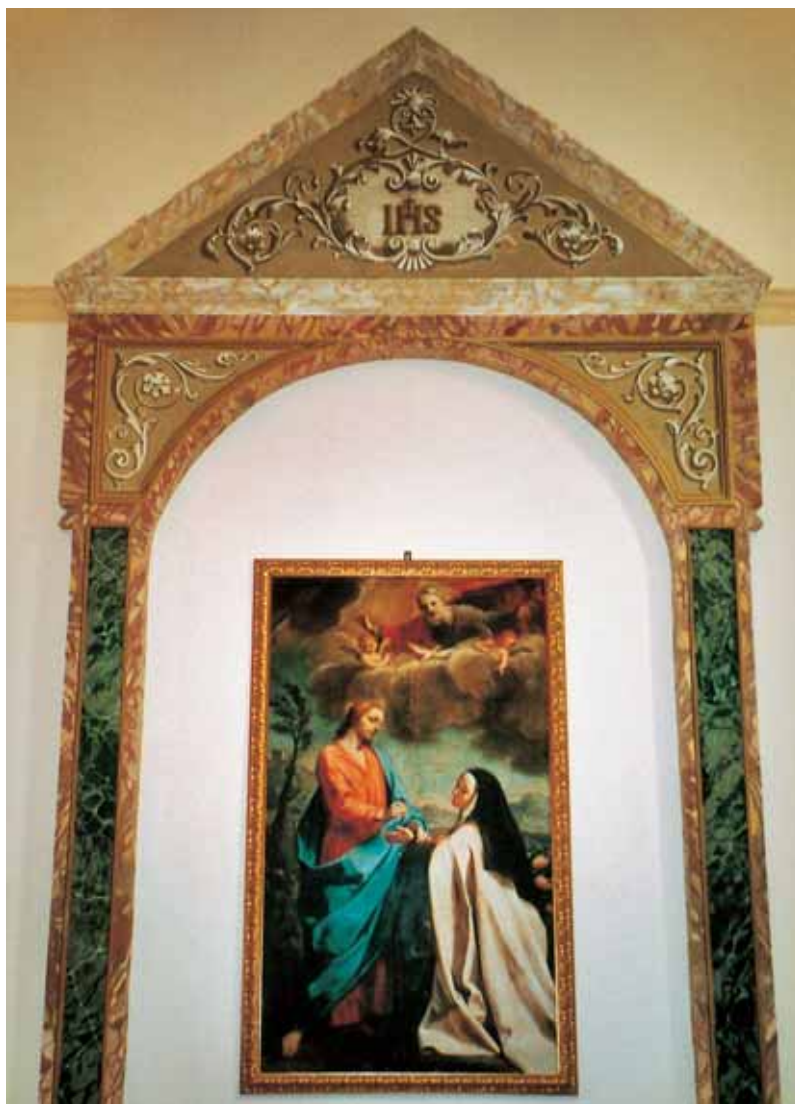
*Altare dipinto della chiesa di S. Teresa di via Gabrielli dopo il restauro. Il dipinto al suo interno è opera di Sebastiano Ceccarini (“Cristo presenta il chiodo a S. Teresa”)*
