FANO

CASA DI SPIRITUALITÀ VILLA SAN BIAGIO

*Restauro delle vetrate artistiche ***

Relazione di restauro

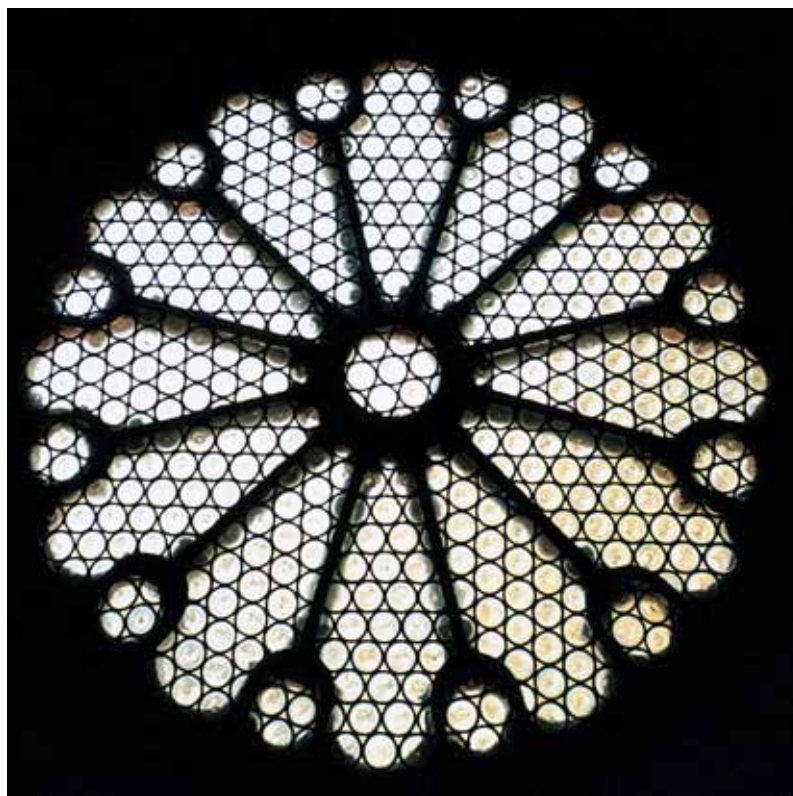
La principale causa di degrado e rottura delle vetrate artistiche rilegate a piombo si riferisce agli inevitabili spaccamenti procurati dall'azione degli agenti atmosferici che colpendo la superficie delle vetrate senza protezione tende a dilatare e modificare l'azione di tenuta dei profili in piombo che rimanendo duttili cedono nel tempo creando delle protuberanze. Queste modifiche strutturali aggravando nel tempo creano delle pressioni sui vetri stessi che nei punti

*Fano, chiesa di Villa S. Biagio,
rosone vetrato dopo il restauro*

più deboli cedono frantumandosi. Grazie ad un restauro conservativo si riconduce la vetrata allo stato iniziale di prima lavorazione mentre con l'aggiunta di un vetro di protezione nello stesso telaio si evita alle vetrate Artistiche pressione e danni per il futuro.

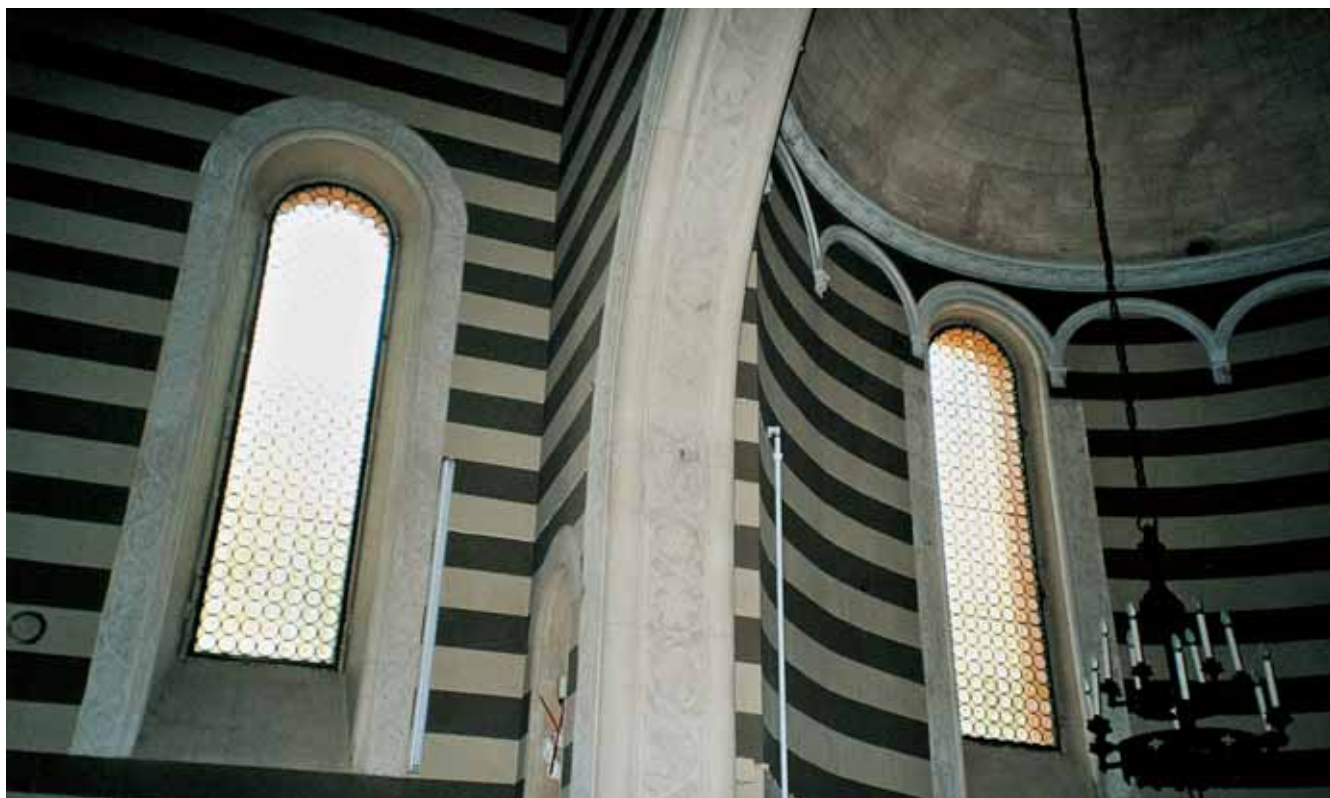
*Fano, chiesa di Villa S. Biagio.
Monofore vetrate dopo il restauro*

- 1) Fase di smontaggio delle vetrate dalla loro sede originale (intelaiatura) eliminando gli stucchi e i collegamenti delle barre in ferro orizzontali collocati sui telai.
- 2) Preparazione lucido ovvero Dima per l'esatta ricostruzione dei pezzi da sostituire
- 3) Numerazione vetri danneggiati
- 4) Aperture delle vetrate dissaldando i vari punti che tengono unito la griglia in piombo che unisce un vetro all'altro.
- 5) Sostituzione profili in piombo danneggiato con nuovi profili a sezione a H formato mm 6 x mm 5,4
- 6) Inserto nuovi vetri denominati Rulli del diametro di mm 8 precedentemente passati al forno per leggera velatura colorata per avvicinarsi alla tinta dei vetri preesistenti.
- 7) Saldatura a stagno e ricomponimento delle vetrate
- 8) Stuccatura con cemento e segatura e colla vinilica

- 9) Pulitura finale con aceto contro impurità o spurghi del piombo.
- 10) Insetto dei vetri di protezione del tipo 3+3 mm anti-sfondamento all'interno dei nuovi telai in ferro e unitamente a loro insetto delle vetrate artistiche rilegate
- 11) Insetto di barre in ferro di diametro mm 6 poste in orizzontale ad una distanza l'una dall'altra di circa 80 cm direttamente sulla superficie piombata come consolidamento per maggior aderenza tra il vetro di protezione e la vetrata artistica.

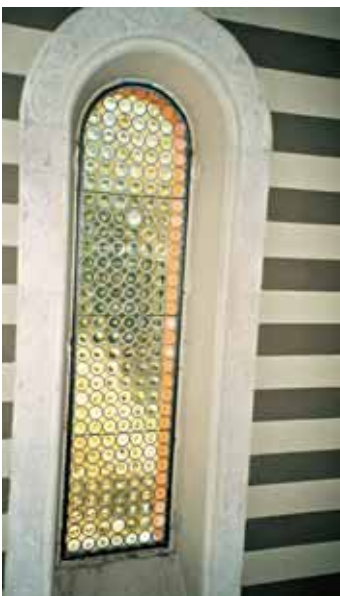
*Fano, chiesa di Villa S. Biagio.
Monofora vetrata dopo il restauro*
