SAN COSTANZO

CHIESA DELL'ORATORIO

*Restauro e sistemazione interna ***

Intervento di restauro

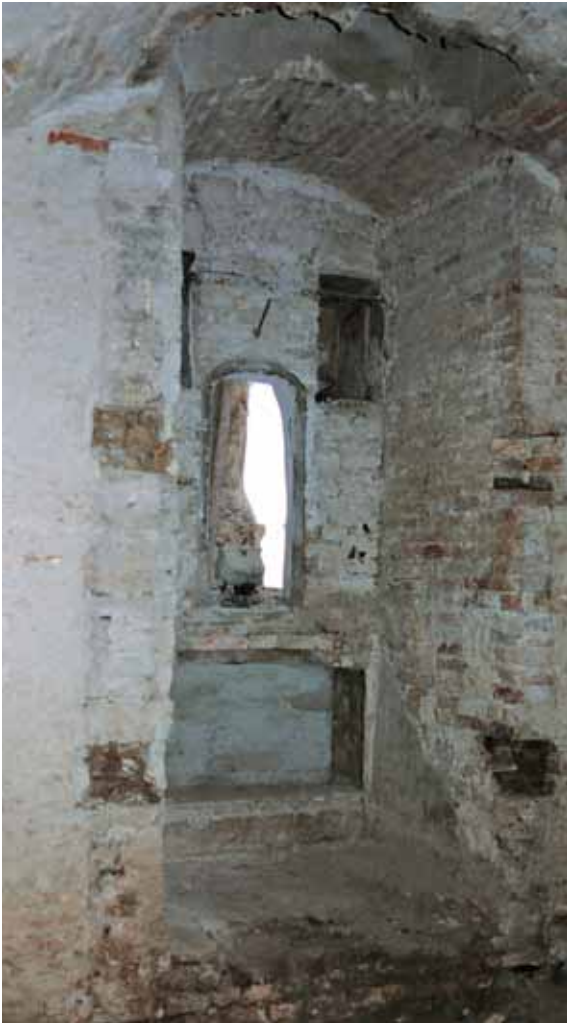
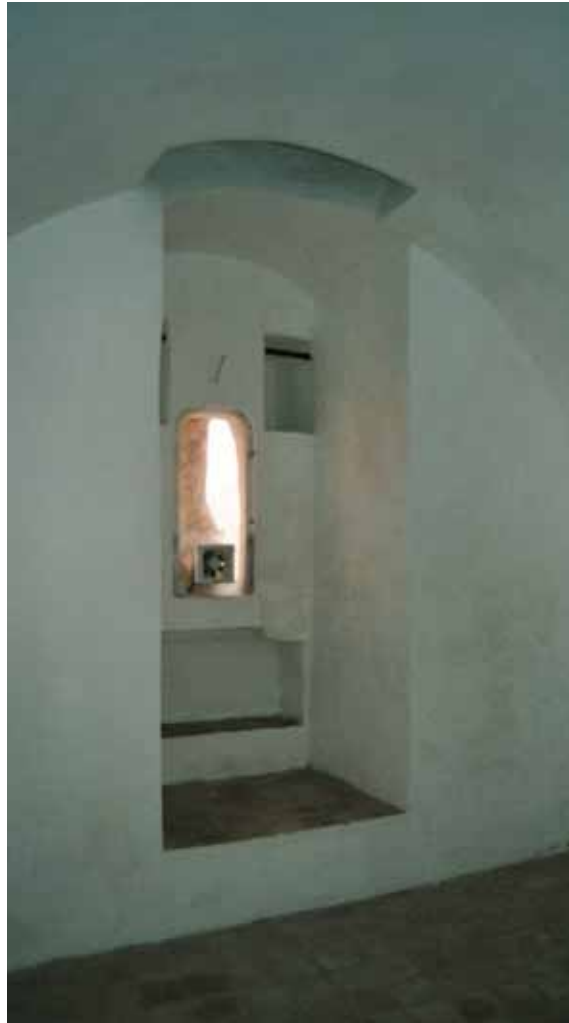
S. Costanzo, Chiesa dell'Oratorio. Vano della finestra prima e dopo il restauro

Sono stati sostituiti gli infissi della finestra e realizzato un nuovo portone d'ingresso in legno di larice a due ante apribili verso l'esterno, con doghe orizzontali chiodate e sovrastante sopra luce apribile, con griglia metallica.

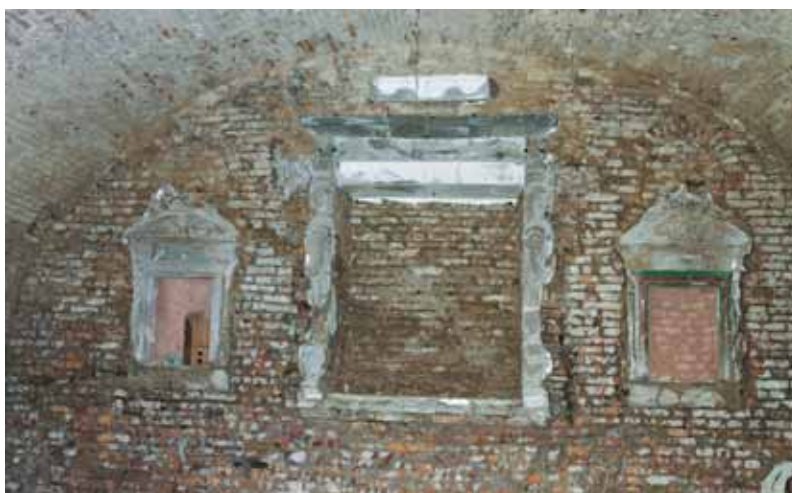
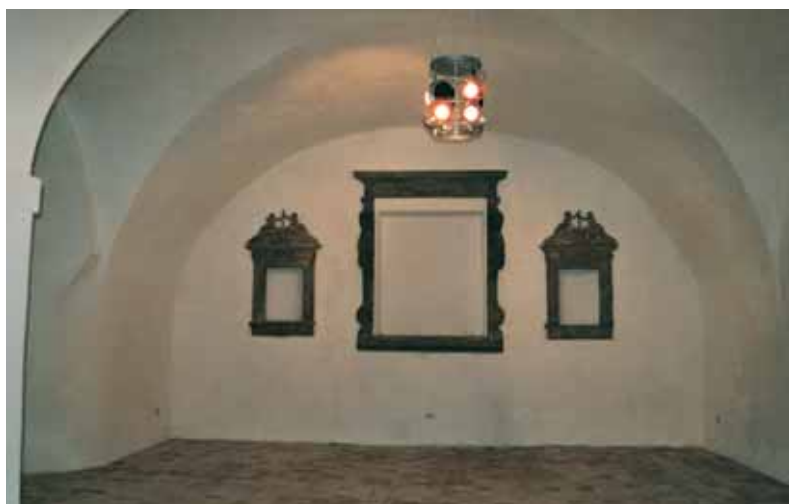
S. Costanzo, Chiesa dell'Oratorio. Parete di fondo con nicchia dell'altare prima e dopo il restauro

Sono in corso di restauro (con un distinto appalto), le nicchie d'altare con cornici in pietra arenaria (poste nella parete di fondo dell'ambiente principale), mediante intervento di carattere conservati-

vo (pulizia delle superfici, smontaggio di alcune parti in fase di distacco, consolidamento e ancoraggio di alcuni elementi deteriorati, stuccature, applicazione di sostanze protettive ed altre opere).

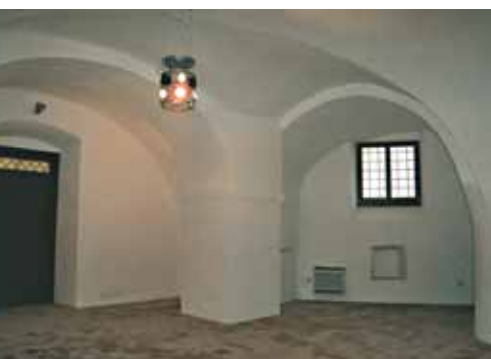
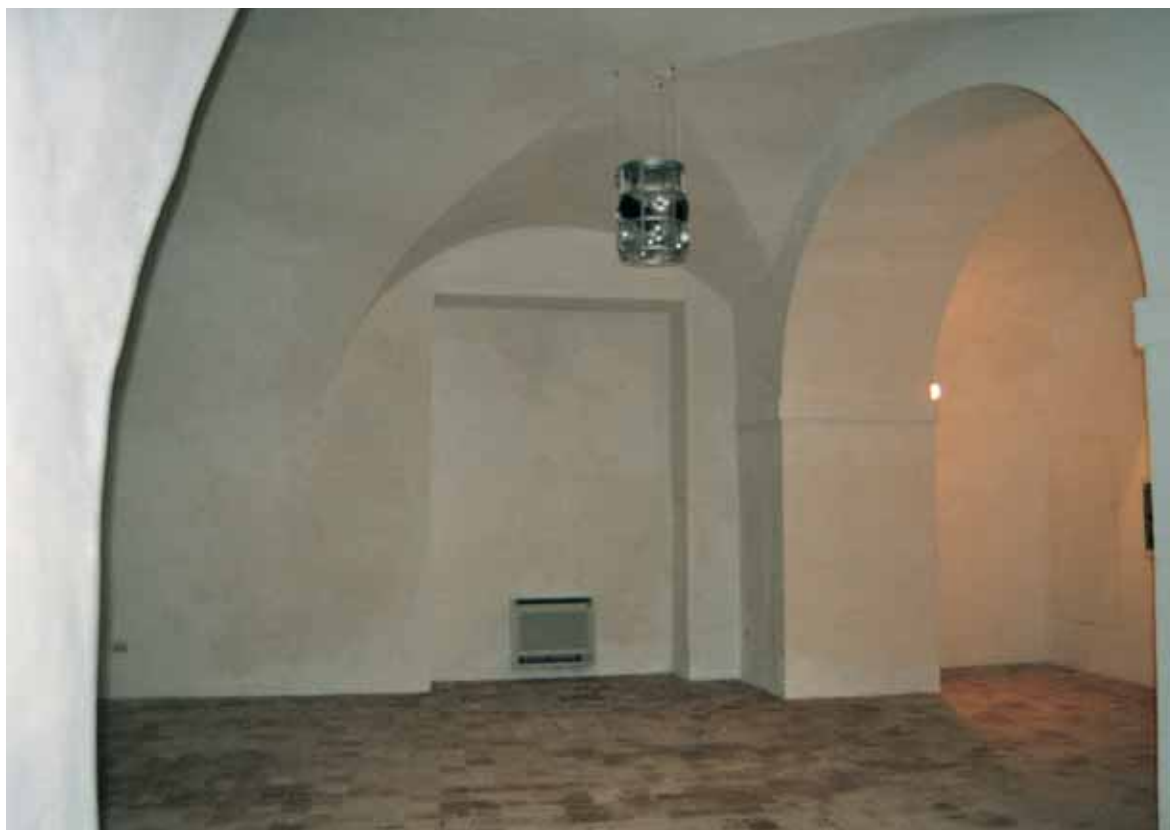
S. Costanzo, Chiesa dell'Oratorio. Due immagini dell'interno dopo il restauro
