MONDOLFO

CHIESA DI SANTA GIUSTINA

*Restauro del trompe l'oeil dell'organo "Callido" ***

Relazione di restauro

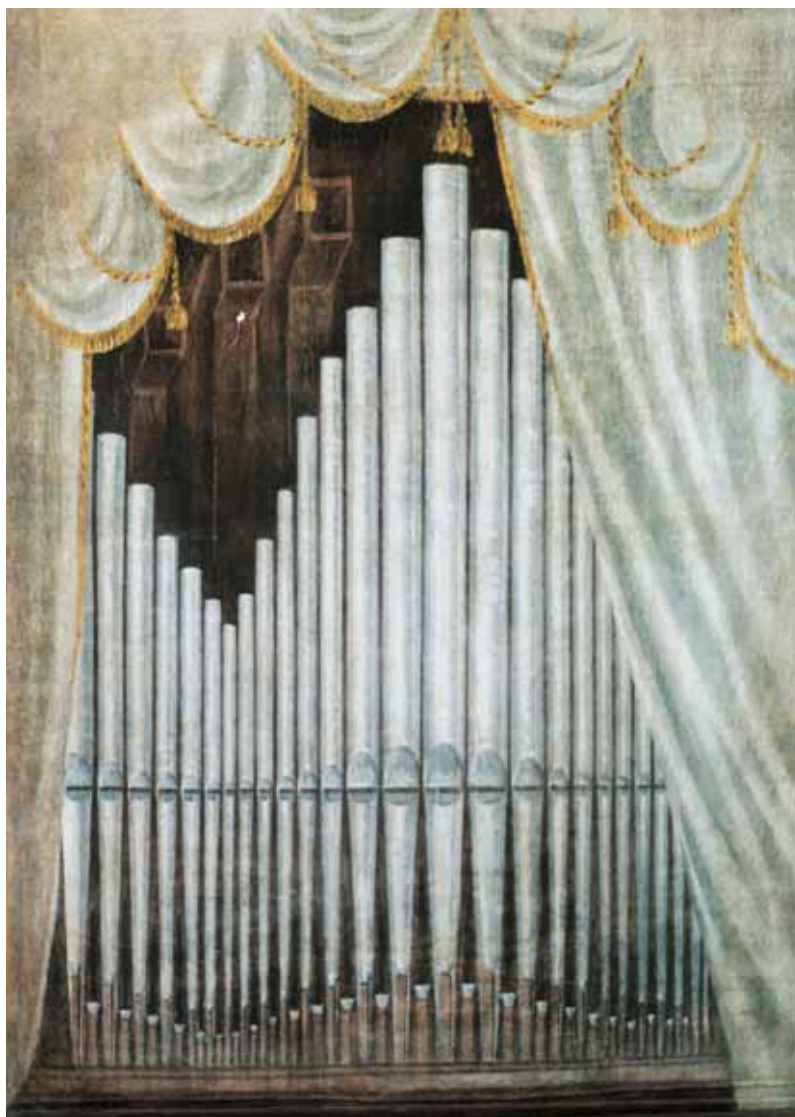
Mondolfo, trompe l'oeil dell'organo del Callido

ratorio, raffigura un tendaggio di un colore azzurro pallido con frange e nappi, che si apre su delle canne d'organo in metallo e legno. Il dipinto è eseguito su un supporto formato da tre tele cucite tra loro verticalmente e da una quarta tela cucita orizzontalmente nella parte inferiore del sipario. A queste vanno aggiunte due fasce laterali di circa cm 20 di larghezza e un riporto nella parte inferiore, in cui è cucita una sbarra di ferro, che serve da peso e costringe il dipinto a scendere dentro dei binari in legno posti lateralmente all'apertura della cassa d'organo. Al momento del restauro, lo stato di conservazione del dipinto non appariva buono. Il supporto si presentava lacunoso nella parte inferiore, soprattutto in prossimità della cucitura eseguita per fissare la tela attorno alla sbarra metallica. Nel tentativo di bloccare degli strappi del supporto dovuti sicuramente a cause meccaniche, erano stati in precedenza eseguiti dei rammendi con filo di cotone e con filo di ferro, che avevano ulteriormente danneggiato la fibra della tela. Il supporto inoltre presentava delle macchie scure che da lontano sembravano ossidazioni della cellulosa; al momento del restauro ci si è accorti che la tela del supporto, ad eccezione dei danni dovuti a cause meccaniche di cui si è già parlato, godeva di un discreto stato di conservazione e che le macchie scure erano dovute a sporczia accumulatasi nel tempo. A causa dell'utilizzo del sipario in condizioni non più idonee, le fasce laterali per lo sfregamento lungo i binari risultavano non arricciate, anche perché la fibra, composta in prevalenza di cellulosa, si era deformata in tutte le quattro tele che componevano il supporto e questa deformazione non era stata uguale per tutte, tanto che il dipinto aveva perso la sua originale forma regolare. Sappiamo infatti che la fibra non si deforma in maniera uguale lungo la trama e lungo l'ordito: al momento dell'assemblaggio delle tele, non si è tenuto conto di ciò, di conseguenza ogni tela si è deformata per proprio conto, allungandosi più da un lato che dall'altro, originando rigonfiamenti e pieghe lungo le numerose cuciture. La pellicola pittorica, oltre ad apparire ricoperta da strati di polvere, macchie di intonaco e fumigazioni di candele che alteravano l'originale tonalità dei pigmenti, risultava molto lacunosa, soprattutto sul lato sinistro, lungo le fasce di scorrimento e lungo delle righe orizzontali che rappresentavano il punto preciso in cui in passato il dipinto era rimasto per molto tempo bloccato e arrotolato sul rullo di avvolgimento. Purtroppo la principale causa di deterioramento della pellicola pittorica è da attribuirsi alla sua stessa natura: la tempera non è infatti una materia molto elastica, non è adatta a supporti come la tela, ecco perché il continuo avvolgimento e svolgimento intorno ad un rullo dal diametro piuttosto piccolo, il cedimento del supporto a causa dell'umidità, hanno causato assieme allo sfregamento sul legno la caduta della policromia dell'opera.

- stesura sul retro del dipinto di un film di Plexisol in white spirit al 4% allo scopo di ridare elasticità alla tela e fissare il colore. Stiratura del dipinto in ambiente sottovuoto allo scopo di far aderire il colore ed eliminare tutte le pieghe e le grinze presenti sul supporto;

- chiusura di tutti i piccoli fori e strappi del supporto con innesti di tela applicati con resina Textil. Ricostruzione degli angoli inferiori del dipinto danneggiati da strappi e inadeguati rammendi. Questa operazione è stata possibile eseguirla solo dopo aver stirato e appianato perfettamente la tela;

- stesura di un sottile film di fissativo per pastelli e ritocco a tono delle lacune con colori a vernice per restauro. Per la lacuna più vasta che interessa il lato destro del dipinto, si è proceduto alla velatura della tela, allo scopo di eliminare il disturbo estetico provocato da una mancanza di policromia non ricostruibile;
