FANO

**CHIESA DI SAN PIETRO IN VALLE***Recupero architettonico e di arredi lignei \*\****Nota storica**

### **Relazione di restauro (locali contigui alla Chiesa, da a adibire a sala mostre e biblioteca)**

## Relazione di restauro (intervento eseguito sopra elementi lignei della sacrestia)

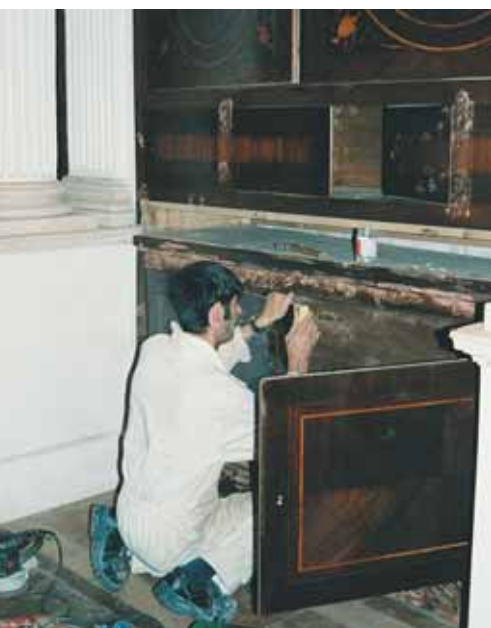
Fano, armadio della Sagrestia di S. Pietro in Valle in corso di restauro

Gli elementi restaurati presentavano una situazione complessa, riguardante la lastronatura, con parti sollevate, distaccate e mancanti di diversi elementi e di inserti decorati. Anche il retro degli sportelli mostrava crepe e mancanza di elementi che ne minavano la solidità. L'intervento di restauro eseguito sull'arredo della sacrestia è consistito in diverse fasi di lavorazione, a cominciare dallo smontaggio e dal trasporto in laboratorio. Una prima fase è consistita nel consolidamento della struttura dal retro, con l'inserimento di inserti in legno ed incollaggio degli stessi con l'uso di colla animale (colla caravella). Il seguito si è provveduto alla stuccatura ed alla tonalizzazione con mordenti. Il restauro della lastronatura sui frontali, invece, ha preso avvio dalla riadesione delle zone di lastronatura che si mostravano distaccate. Nei punti in cui i distacchi si mostravano più gravi si è provveduto a staccare completamente le parti e a ricollevarle in sede, dopo pulitura del supporto, con utilizzo di colla caravella.

Dove invece i distacchi avevano causato la perdita della lastronatura, si è provveduto alla sostituzione delle porzioni mancanti con inserti aventi le caratteristiche delle essenze originali, noce, ebano e mogano. Gli inserti sostitutivi sono poi stati incollati in sede con colla caravella. I pezzi sostituiti e quelli riadesi sono poi stati protetti e bloccati con morsetti per garantire una perfetta adesione al supporto. Si è successivamente eseguita una pulizia della superficie lastronata con paglietta fine, olio paglierino e petrolio bianco, materiali che si sono mostrati i più adatti allo scopo e come da campione mostrato alla Soprintendenza. La superficie interna dei frontali, invece, è stata pulita con paglietta grossa, acqua ed alcool, e tonalizzata con mordenti a base di alcool. Si è inoltre proceduto con un trattamento disinfestante, tanto sulla parte frontale che sul retro e con antitarlo Permetar, applicato ad imbibizione con pennello e con siringa. Le diverse essenze, applicate in sostituzione delle originali perdute, sono poi state tonalizzate con uso di mordenti.

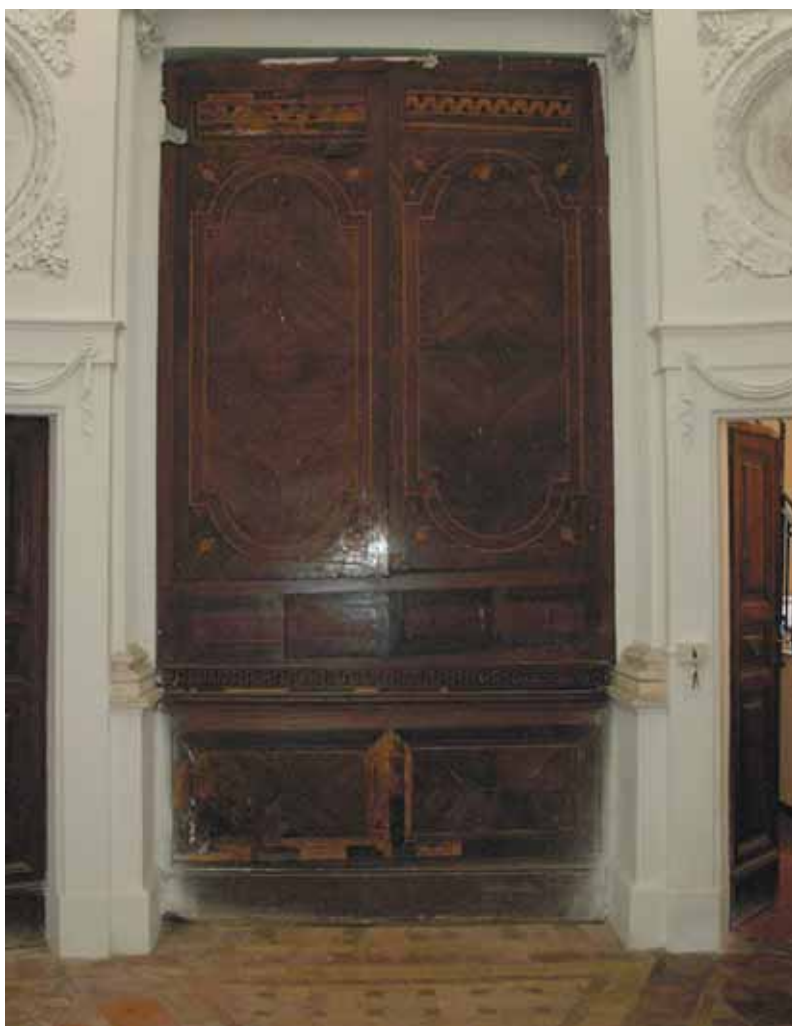
*Fano, armadio ligneo della Sagrestia di S. Pietro in Valle*

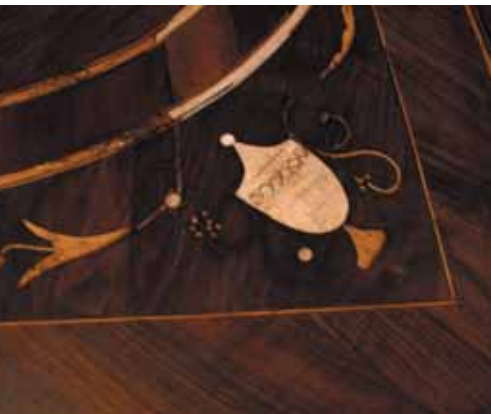
*Fano, Sagrestia di S. Pietro in Valle, particolari degli sportelli intarsiati degli armadi*

Successivamente è stata eseguita una stuccatura delle crepe e delle lesioni presenti con impasto di gesso bolognese e colla caravella, tonalizzato con terre naturali; le microlesioni sono state trattate con cera d'api colorata.

Le stucature in seguito sono state carteggiate con carta abrasiva fine e tonalizzate, ove necessario, per integrarle completamente con i toni del legno limitrofo. Infine è stata eseguita una prima lucidatura con gommalacca a tampone sovrapponendo circa dodici strati ed una finale ad encausto, con cera d'api vergine a seguito di un leggero passaggio con paglietta fine. Gli elementi restaurati sono stati riportati nella loro sede ove si è provveduto al ripristino della struttura portante dell'armadio con inserimento di elementi nuovi di falegnameria ed equi-

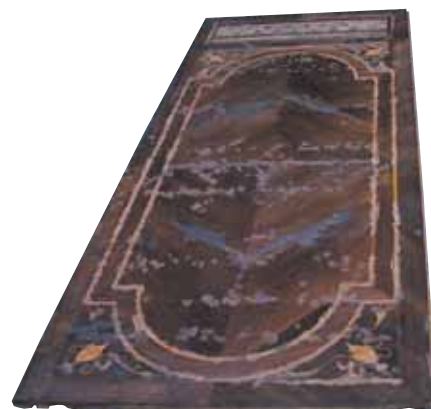
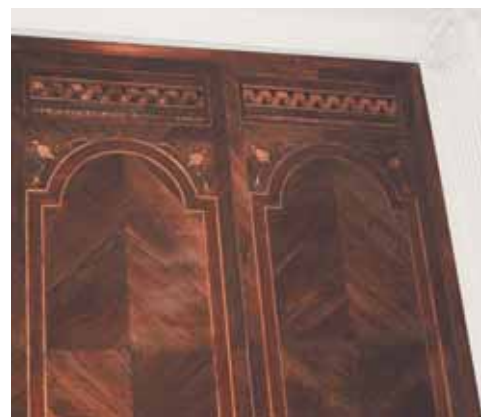
*Fano, Sagrestia di S. Pietro in Valle, particolari degli sportelli intarsiati degli armadi*
