FANO

ROCCA MALATESTIANA

*Restauro monumentale ***

Relazione di restauro

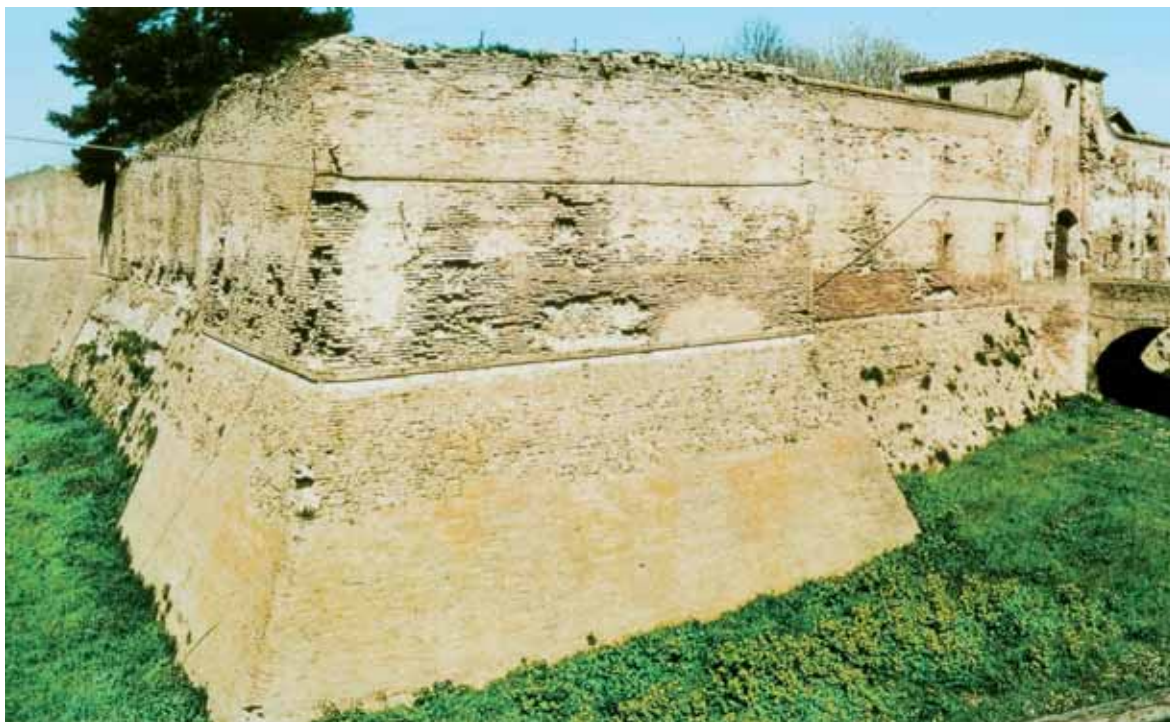
In basso: Fano, Rocca Malatestiana prima dell'intervento di restauro

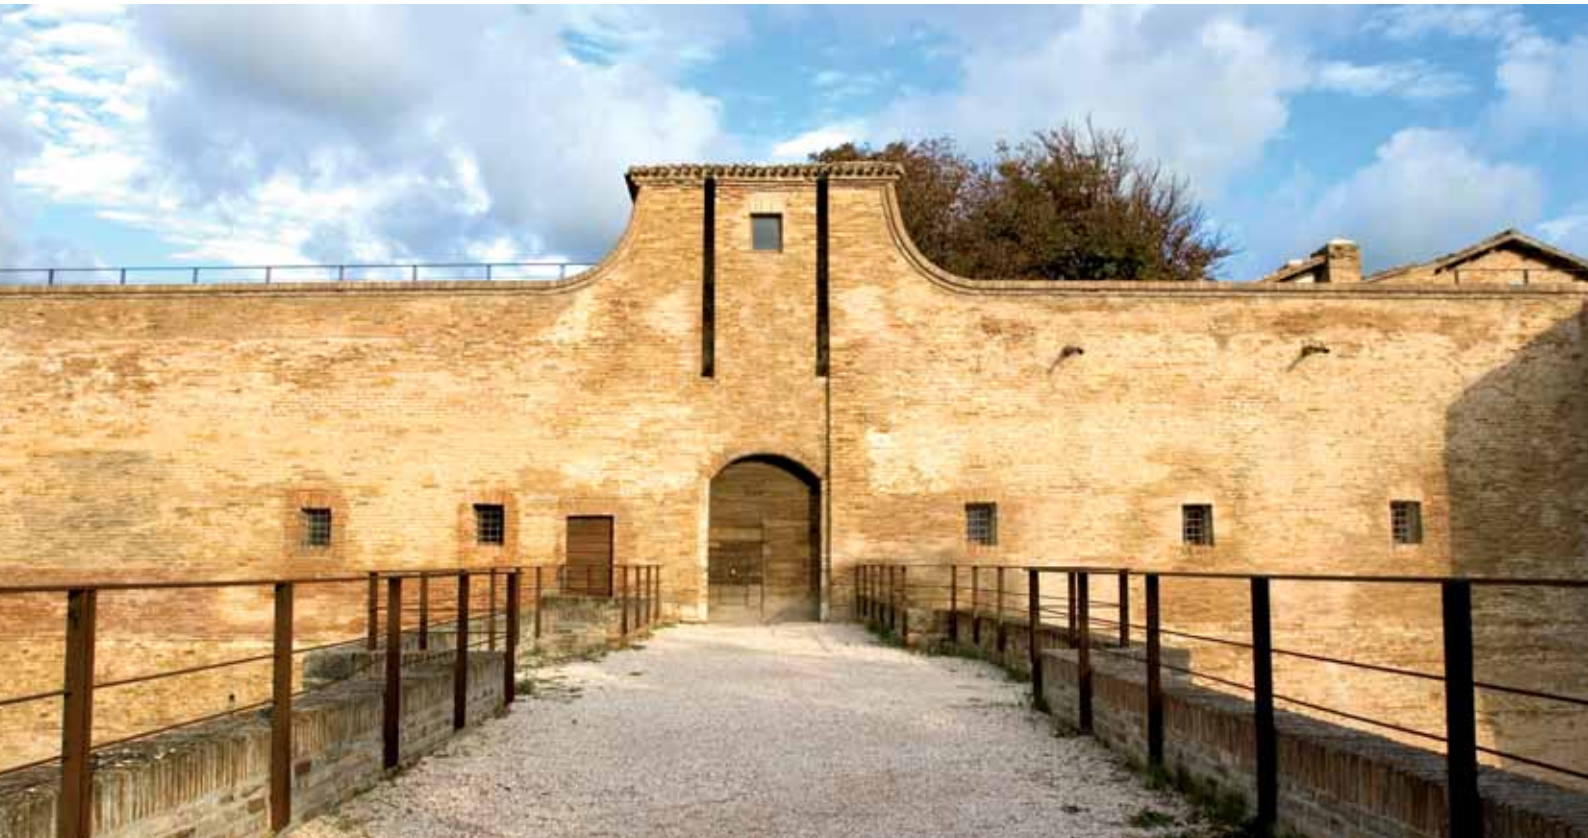
Fano, Rocca Malatestiana, fronte d'ingresso

paramento murario del fronte, concluso a scarpa, è caratterizzato nella parte superiore da poche piccole aperture in corrispondenza dei vani interni, mentre il coronamento contiene un sistema di camminamenti di ronda che prosegue anche nel lato occidentale.
