SAN COSTANZO

CINTA MURARIA DEL CASTELLO

*Restauro delle mura e dell'annesso teatro "La Concordia" ***

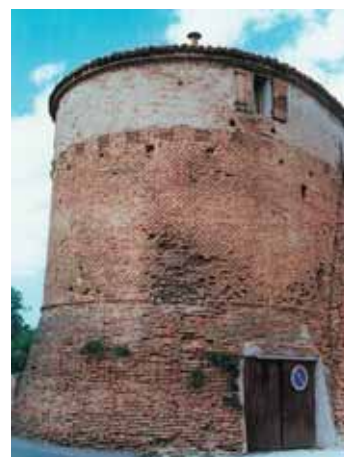
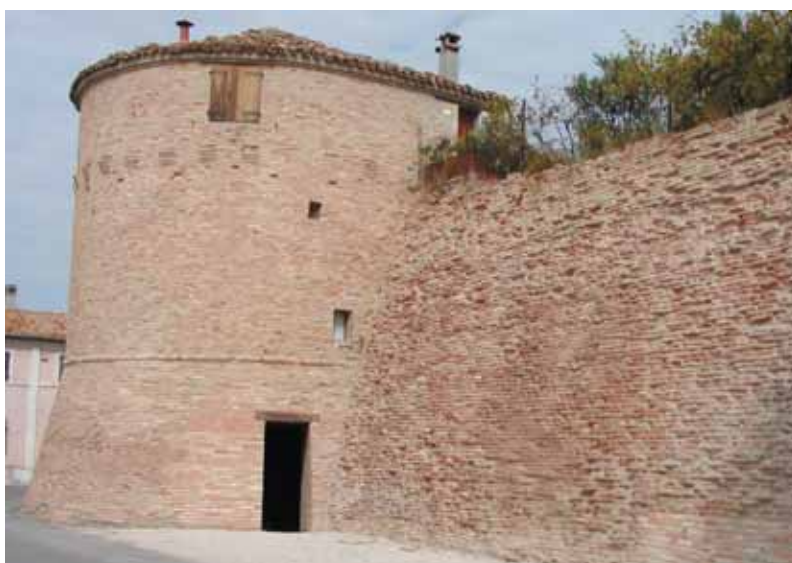
S. Costanzo, torrione prima e dopo il restauro

Particolare attenzione è stata riservata al restauro di due torrioni, quello del lato meridionale con scala elicoidale e quello sul lato occidentale.

Per primo è stata realizzata la scalcinatura dell'intonaco a cemento esistente, in forte stato di degrado, ed il successivo trattamento del

paramento murario con intonaco a calce.

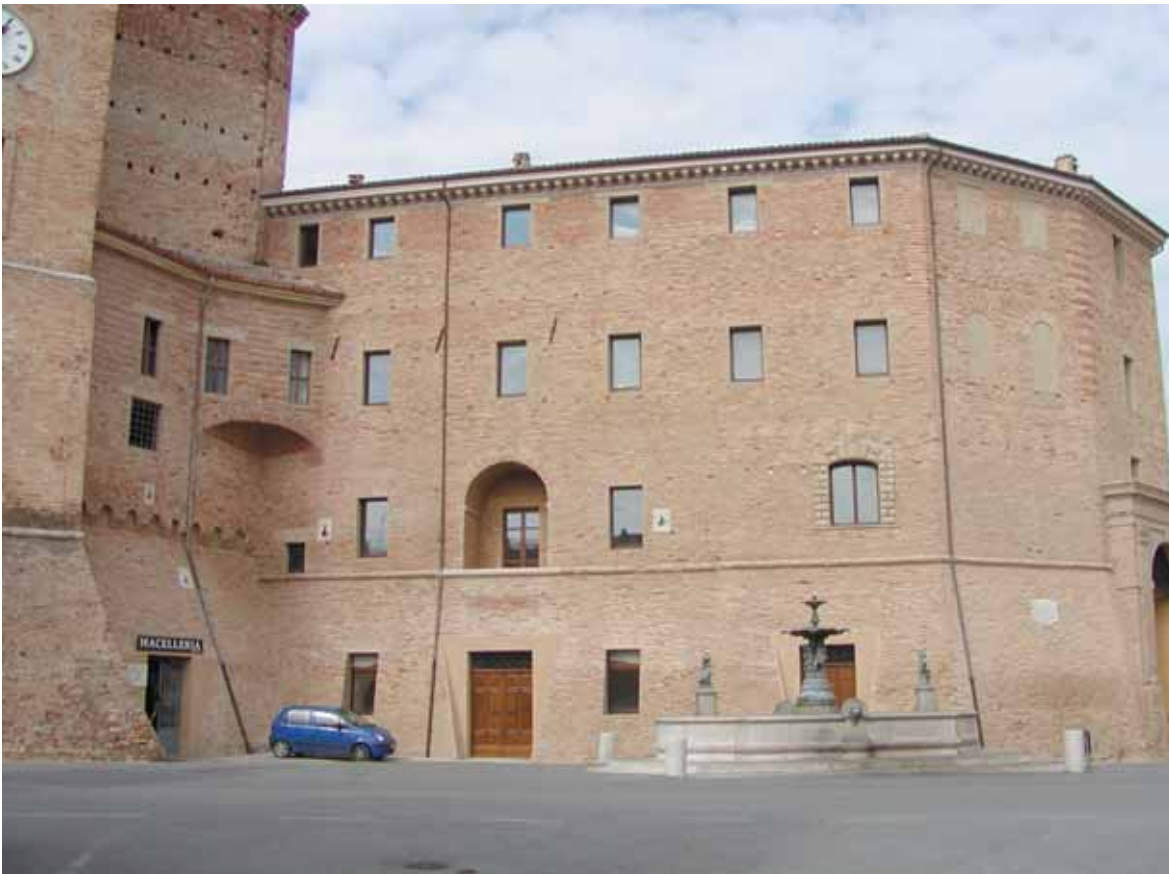
S. Costanzo, torrione poligonale che ospita il Teatro "La Concordia"

Visto dall'esterno, il teatro "La Concordia" conserva, seppure rimaneggiato, l'aspetto dell'antico torrione a base scarpata che nel tardo Quattrocento fu eretto a protezione del vertice nord-orientale del 'castello'.

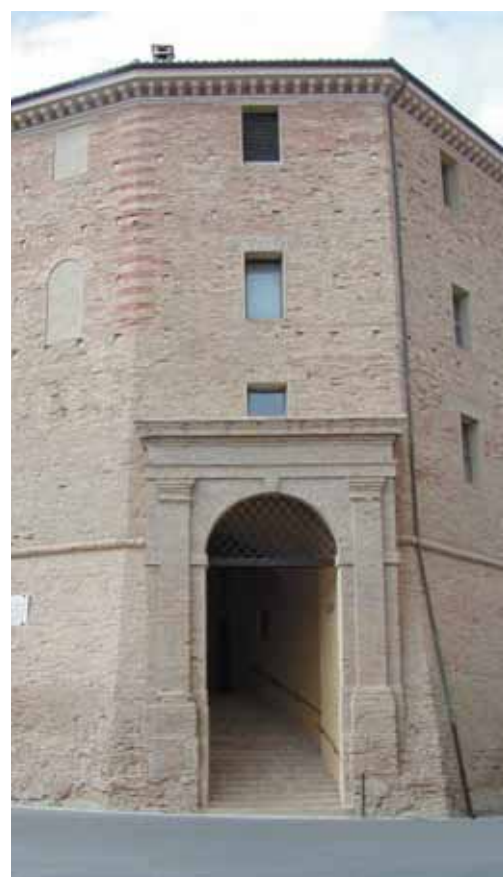
S. Costanzo, torrione poligonale con arco di accesso al castello

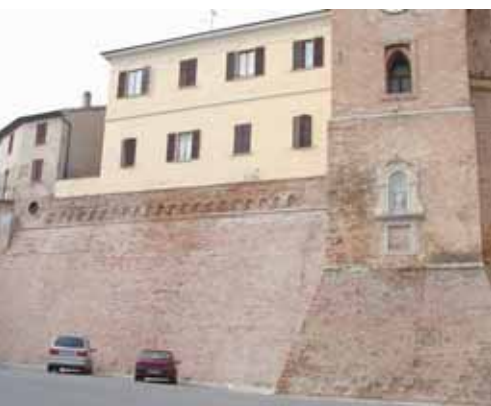
S. Costanzo, mura del castello e base della Torre Civica

Il progetto di restauro e consolidamento del circuito murario ha interessato l'intera cinta con modalità diverse in relazione ai singoli tratti di mura considerati e al loro diverso stato di conservazione e manomissione passando da interventi di vero e proprio consolidamento dei tratti lesionati a interventi di restauro del paramento esterno, laddove sono state individuate stuccature e riprese della muratura crollata alla semplice pulitura del paramento.
