PIAGGE

TORRE CIVICA

*Restauro architettonico ***

Relazione di restauro

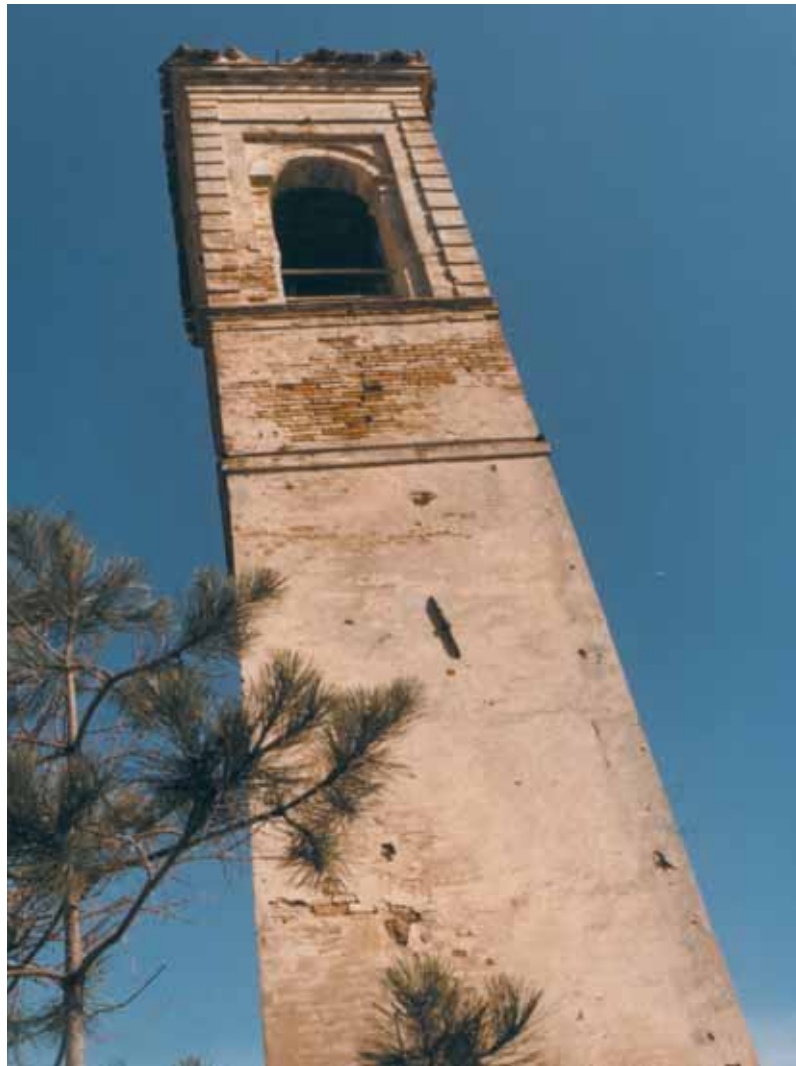
Piagge, Torre Civica, prima del restauro

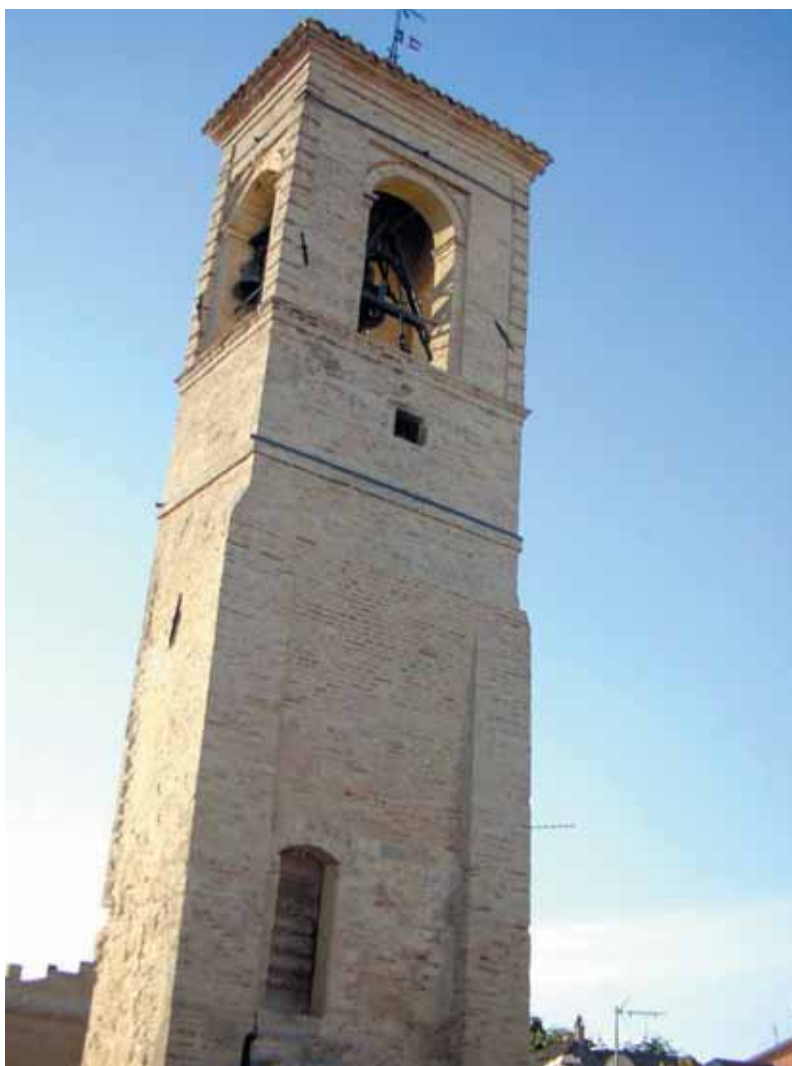
Piagge, Torre Civica, dopo il restauro

Previo smontaggio della copertura è stata eseguita la pulizia superficiale delle travi in legno esistenti e quindi al consolidamento con resine acriliche e al trattamento con prodotti antimuffa e antitarma. La copertura è stata completata con l'inserimento di travicelli 8x4 cm, sopra i quali è stato realizzato il manto di piastrelle di recupero, quindi una rasatura a malta di calce armata con rete in fibra di vetro a maglia quadrata, il manto impermeabilizzante e i coppi.

Il paramento in mattoni è stato consolidato previa scalcinatura dei residui di intonaco, successivo idrolavaggio, scarnitura e stuccatura con malta di calce.

Si è proceduto quindi al consolidamento superficiale mediante l'applicazione di prodotto consolidante. A distanza di circa dieci giorni dalle operazioni di consolidamento è stato effettuato un trattamento protettivo idrorepellente. L'intervento sopra descritto è stato esteso anche alla parte di paramento interno alla cella campanaria.

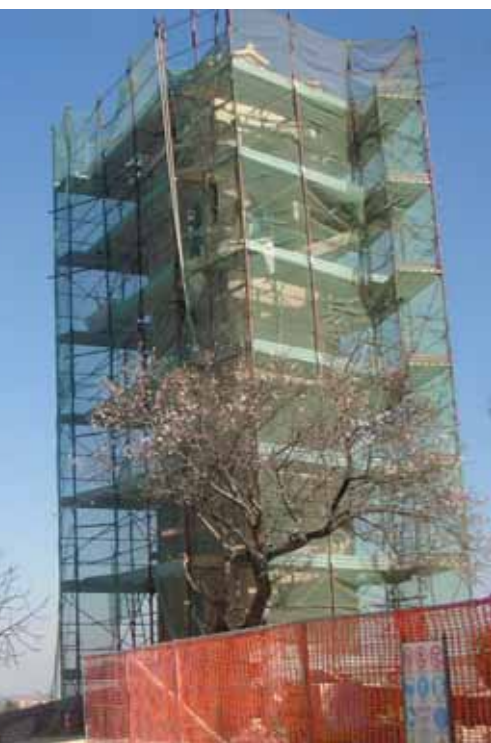
Piagge, Torre Civica, durante i lavori di restauro
