ORCIANO

CHIESA DI SANTA MARIA NOVELLA

*Restauro del coro ligneo e di due porte in noce del sec. XVI ***

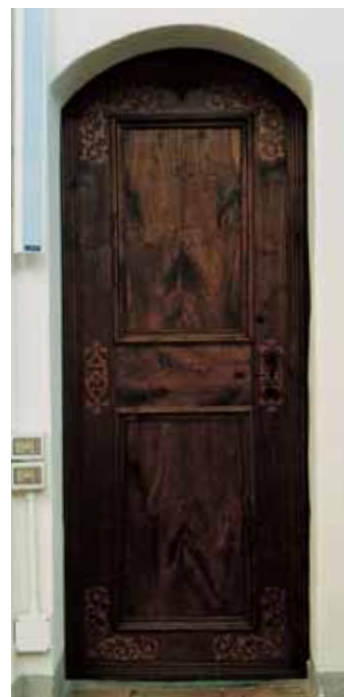
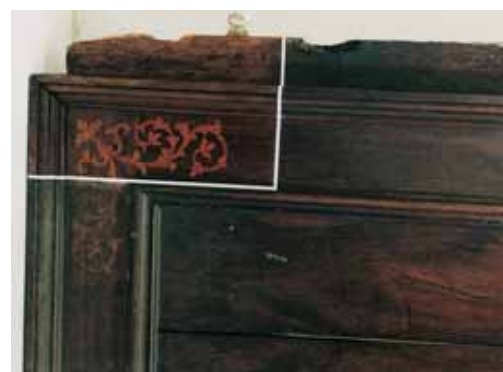
Orciano, Chiesa di S. Maria Novella, porta in noce e particolare del coro in corso di restauro

Analoghe operazioni sono state eseguite per il restauro delle coeve due porte in noce con intarsi, mediante la depolverizzazione dei pezzi, la pulitura delle superfici a vista, la pulitura di una fodera ricoperta da più strati di tempera bianca, la pulitura della ferramenta originale, il consolidamento strutturale ed ebanistico, la brunitura delle parti lignee reintegrate, la disinfestazione antitarlo, il trattamento finale delle superfici a vista e la stuccatura delle piccole lacune.

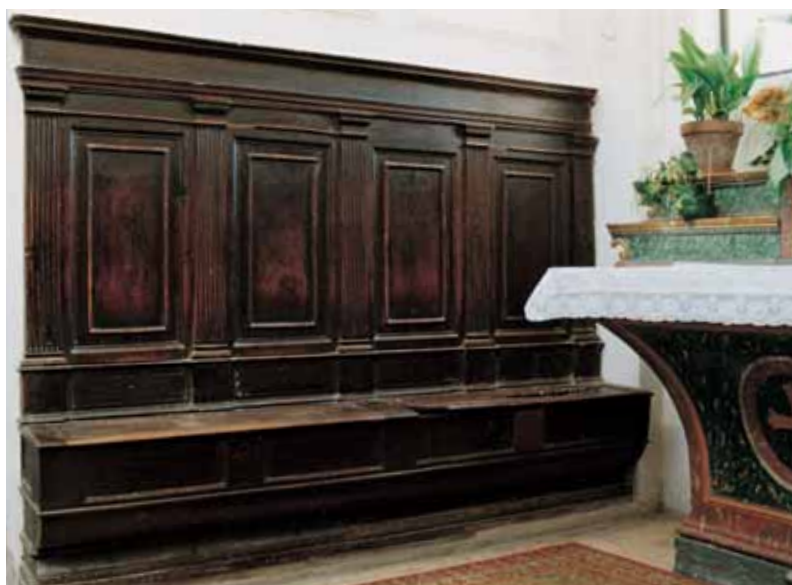
Date le precarie ed instabili condizioni in cui si presentavano le due panche a sarcofago che compongono il piccolo coro, si è deciso di smontarle completamente distaccandole dal muro a cui erano vincolate da una semplice chiodatura ormai logora; insieme alle panche sono stati smontati anche i due basamenti delle bugne dello schienale, anch'essi molto sconnessi ed instabili, mentre i grandi pannelli verticali con le bugne, apparendo molto solidali alla parete muraria, non sono stati rimossi e così si è intervenuti lavorando sul posto. Si proceduto alla depolverizzazione dei pezzi mediante l'utilizzo di getti d'aria deumidificata compressa ad 8 atmosfere, indirizzata verso i punti di deposito delle polveri nei vari intertizi della struttura. Si è poi passati alla pulitura preliminare dell'interno delle panche, completamente imbrattate di sudiciume e cera di candele, con raschietti idonei a rimuovere gli spessi strati di depositi, aspirati al termine dell'operazione; successivamente si è intervenuti utilizzando dello sverniciatore neutro tipo REMOPAL frizionato con spazzoline in ottone morbide e neutralizzato con DILUENTE NITRO. La pulitura delle superfici a vista è avvenuta mediante l'utilizzo di sverniciatore neutro tipo REMOPAL frizionato con pennelli a setola dura, per un breve tempo, necessario per ammorbidire lo spesso strato di sporco accumulatosi nel tempo; successivo intervento con DIMITELSOLFOSSIDO, sempre frizionato con pennelli e con l'ausilio di bisturi per favorire la rimozione meccanica degli accu-

Orciano, Chiesa di S. Maria Novella. Stalli dell'antico coro cinquecentesco prima del restauro

Il consolidamento strutturale ed ebanistico, consistente nel riassetto delle casse, è avvenuto mediante l'inserimento di traversini di supporto in parti non a vista; con l'assemblaggio della zocca composta da più livelli, bloccata con viti autofilettanti in sostituzione della vecchia chiodatura logora; con l'incollaggio del piano di seduta spezzato, mediante l'inserimento di barre filettate di rinforzo, incollate con ARALDITE SV 427 e resina EPO JNG; con integrazioni infine delle parti mancanti ricostruite con legno della stessa natura, come le filettature intarsiate in cipresso, incollate con ARALDITE SV 427.

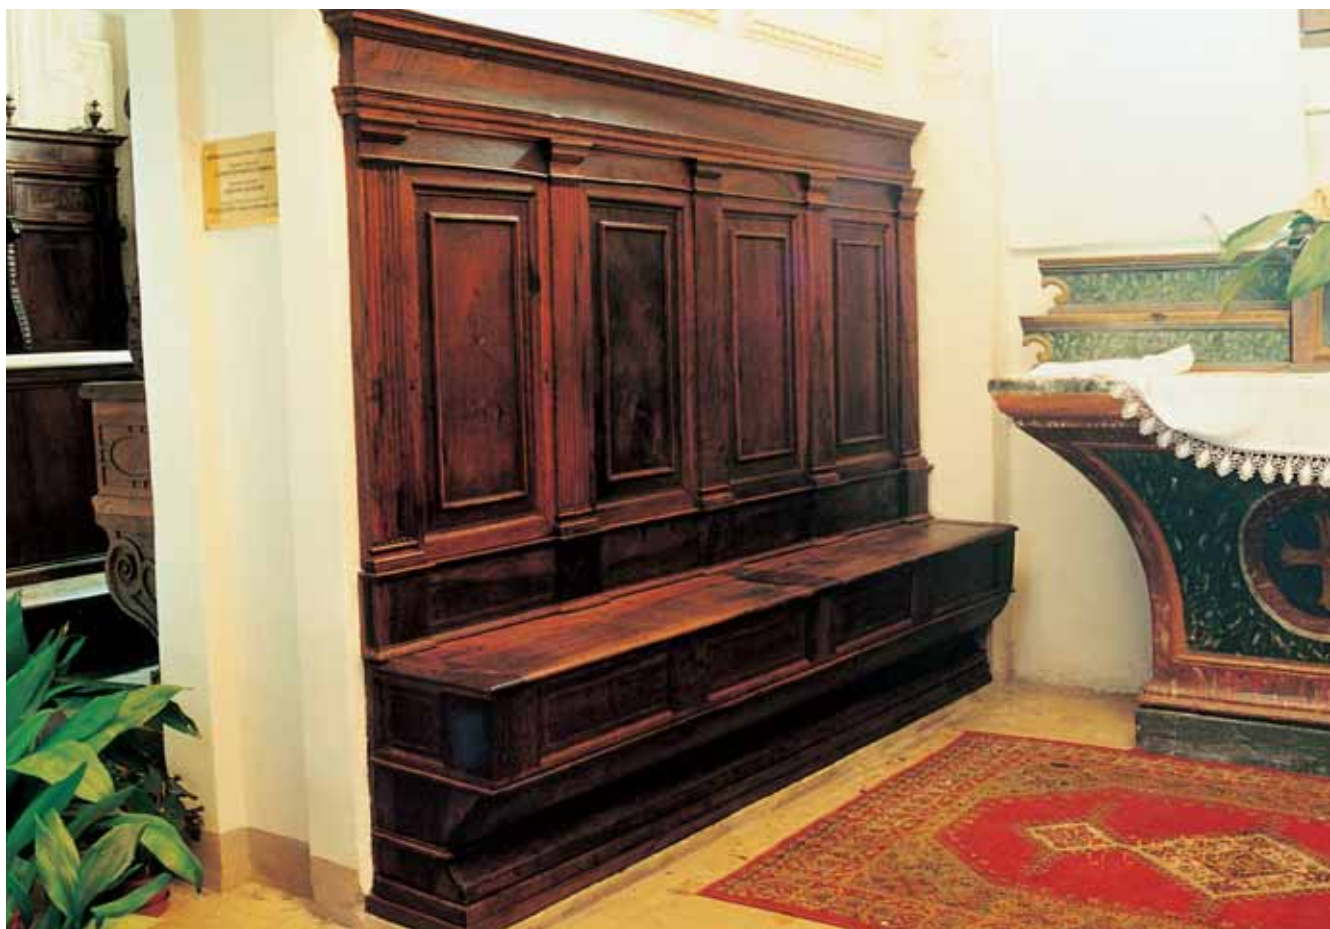
*Orciano, Chiesa di S. Maria
Novella. Stalli dell'antico coro
cinquecentesco dopo il restauro*

Il trattamento finale delle superfici a vista, è avvenuta mediante l'applicazione a pennello di un preparato a base di resine ed oli naturali disciolti in ESSENZA DI TREMENTINA, tirato con un panno asciutto per eliminare il prodotto in eccesso non assorbito dal legno. La stuccatura delle piccole lacune è stata effettuata con cere solide

colorate, rasate con bisturi, concludendo con la lucidatura finale con cera AMBRA a base di acquaragia vegetale e cera vergine d'api applicata a spugna.
