FANO

CHIESA DI SANTA MARIA DEL SUFFRAGIO
*Restauro dei rilievi in stucco e degli altari ****Interno di S. Maria del Suffragio
prima del restauro*

Interventi di restauro

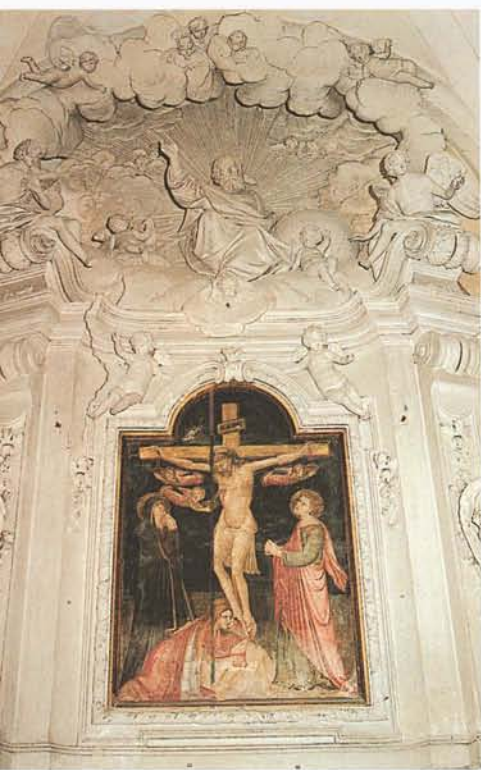
Affresco della Crocifissione e "Gloria"
che ornano il presbiterio di S. Maria
del Suffragio, prima del restauro

Le vecchie infiltrazioni d'acqua e i dissesti strutturali della volta avevano provocato nella maggior parte degli elementi, in particolare in quelli della volta, distacchi, fratturazioni e molteplici cadute alcune delle quali già integrate con rifacimenti grossolani eseguiti in precedenti restauri.

Le fessurazioni e le piccole mancanze sono state integrate con stucco composto da calce e polvere di marmo; le parti mancanti di più ampie dimensioni sono state riproposte eseguendo calchi di parti uguali, ricollocate nelle lacune ed in seguito rifinite sul posto. In particolare sono stati realizzati alcuni tratti di cornici, un festone situato sotto una finestra della parete di sinistra, parti di volute e molte delle dita degli Angeli presenti nella *Gloria* situata a fondo abside.

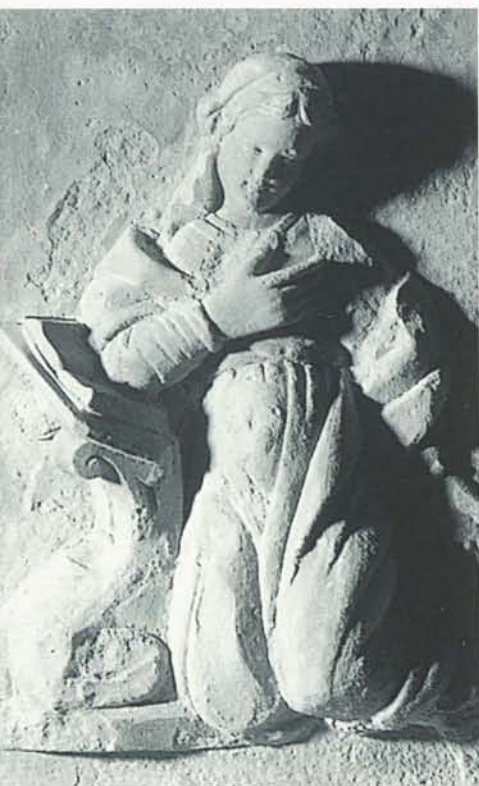
*Vergine annunziata che orna
la base di una colonna dell'altare
della "Madonna col Bambino
e Sante"*

Sia le colonne che le due basi con la raffigurazione dell'Annunciazione presentavano ampie fessurazioni e lesioni passanti con distacchi di parti scultoree di varie dimensioni.
