SAN COSTANZO

TORRE CIVICA

Restauro dell'edicola e della statua della Madonna con Bambino detta "Madonna della Torre" *

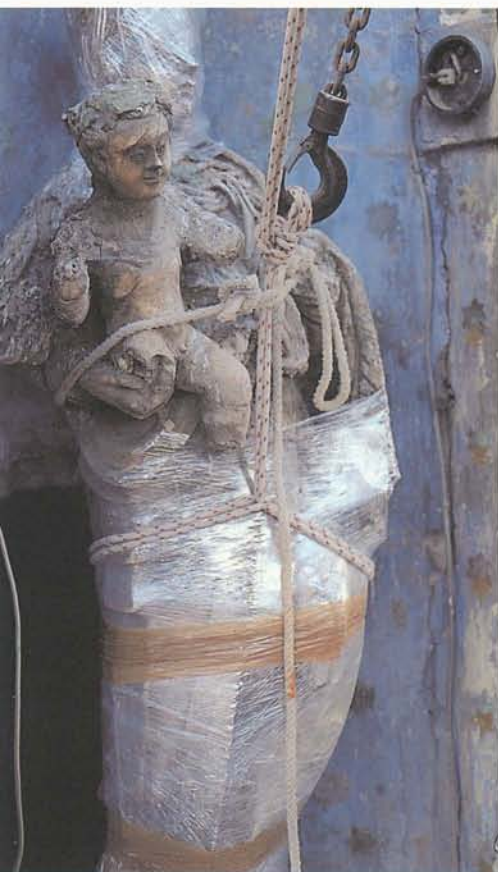
*"Madonna della Torre"
durante le operazioni di rimozione
per il restauro*

La scultura appariva fortemente alterata e deturpata in molte zone, causa i già citati interventi ricostruttivi eseguiti in maniera grossolana con malte a base di sabbia e calce, presentando ampie fessurazioni e lesioni passanti.

Durante le rimozioni delle vecchie integrazioni cementizie, si è rivelata all'interno la presenza di parti metalliche atte a sostenere le aggiunte al blocco di marmo e soprattutto a riunire antiche fratture. Il busto e la testa della statua erano uniti da un lungo perno in ferro. Le grappe e i perni in ferro, per l'aumento di volume causato dall'ossidazione avvenuta per contatto con l'acqua di infiltrazione, avevano sollecitato le pareti in marmo provocando una fitta rete di fratturazioni nei punti di stress e in altre profonde fessurazioni di profondità di vasta entità con perdita di frammenti adesi.

In prossimità delle imperniature metalliche si era verificata un'alterazione cromatica della pietra dovuta all'infiltrazione dell'ossido di ferro nella sua struttura porosa, problema al quale non si è potuto ovviare.

Sono state asportate le ricostruzioni cementizie e tutte quelle strutture metalliche utilizzate come sostegno, sostituendole con nuovi profilati in acciaio inox immune da alterazioni termiche e da ossidazioni. I vuoti retrostanti sono stati colmati con malta a base di calce Lafarge addizionata con inerti, allo scopo di sigillare le possi-

La scultura, rimossa e trasportata in laboratorio, è stata dapprima smontata in tutte le sue parti lesionate e distaccate. Sono state asportate meccanicamente le vecchie stuccature e le integrazioni per natura o conformità non accettabili. In fase di smontaggio sono state rimosse le parti metalliche inserite con i vecchi restauri sostituendole con nuove in acciaio inox; la parte superiore, fino all'altezza del bacino, risultava frantumata e divisa in oltre venti pezzi che sono stati aperti e successivamente ricomposti per mezzo di incollaggi eseguiti con resine epossidiche bicomponenti caricate con inerti granulosi e microperni inseriti all'interno.

La parte inferiore della statua presentava invece numerose microfessurazioni non ancora distaccatesi, che sono state sigillate con microiniezioni di resina epossidica fluida. La pulitura è stata eseguita con impacchi emollienti a base di polpa di cellulosa addizionata ad ammonio carbonato e perfezionata in un secondo momento con microsabbature di precisione a bassa pressione, ultimando le rifiniture con bisturi. Le stuccature sono state eseguite con malta composta da una miscela di polveri di marmo di diverso colore e granulometria legate con calce idraulica Lafarge.
