FANO

**CHIESA DI SAN PIETRO IN VALLE***Recupero architettonico e di arredi lignei \*\****Nota storica**

### **Relazione di restauro (locali contigui alla Chiesa, da a adibire a sala mostre e biblioteca)**

## Relazione di restauro (intervento eseguito sopra elementi lignei della sacrestia)

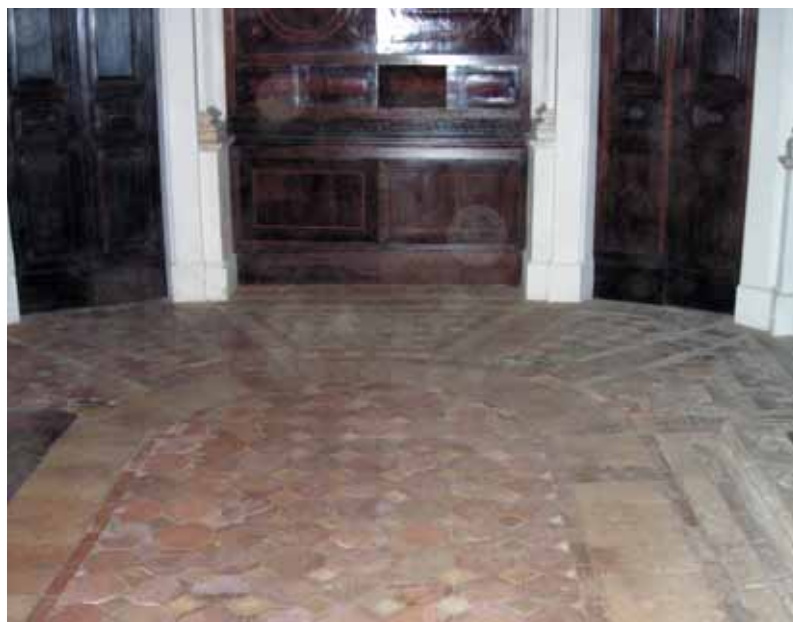
*Fano, particolare del pavimento della Sagrestia di S. Pietro in Valle*

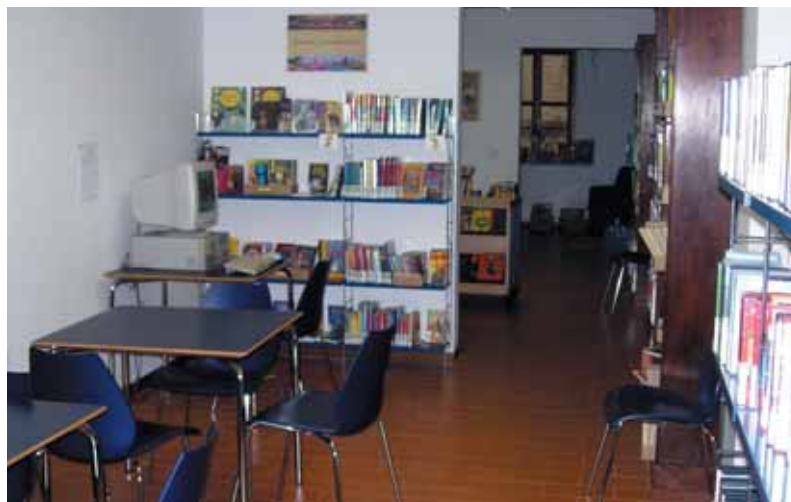
Fano, interno della Biblioteca dei Ragazzi annessa alla Biblioteca Federiciana

I principali lavori eseguiti hanno interessato i seguenti luoghi: locali corridoio con accesso da via Nolfi attualmente adibito a sala mostre: rifacimento degli intonaci, pulitura e restauro del pavimento in mattonato di cotto e successivo trattamento a cera, impianto elettrico finalizzato a sala esposizioni, impianto termico e tinteggiatura a base di calce;
