MONDOLFO

CHIESA DI SANTA GIUSTINA

*Restauro del trompe l'oeil dell'organo "Callido" ***

Relazione di restauro

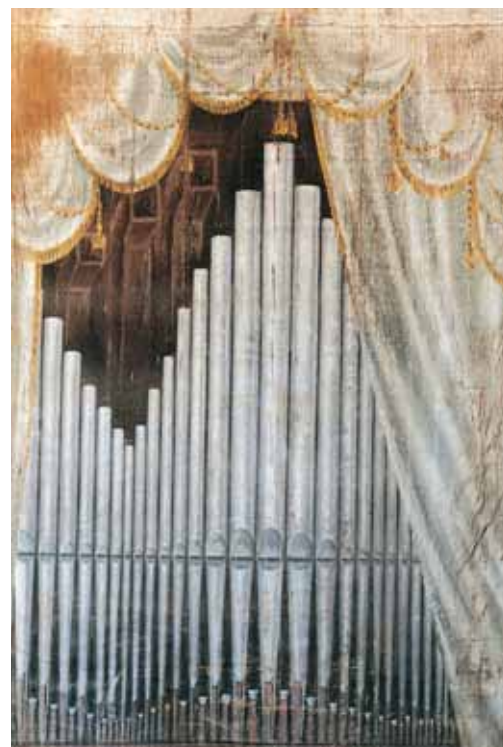
Mondolfo, trompe l'oeil dell'organo del Callido

ratorio, raffigura un tendaggio di un colore azzurro pallido con frange e nappi, che si apre su delle canne d'organo in metallo e legno. Il dipinto è eseguito su un supporto formato da tre tele cucite tra loro verticalmente e da una quarta tela cucita orizzontalmente nella parte inferiore del sipario. A queste vanno aggiunte due fasce laterali di circa cm 20 di larghezza e un riporto nella parte inferiore, in cui è cucita una sbarra di ferro, che serve da peso e costringe il dipinto a scendere dentro dei binari in legno posti lateralmente all'apertura della cassa d'organo. Al momento del restauro, lo stato di conservazione del dipinto non appariva buono. Il supporto si presentava lacunoso nella parte inferiore, soprattutto in prossimità della cucitura eseguita per fissare la tela attorno alla sbarra metallica. Nel tentativo di bloccare degli strappi del supporto dovuti sicuramente a cause meccaniche, erano stati in precedenza eseguiti dei rammendi con filo di cotone e con filo di ferro, che avevano ulteriormente danneggiato la fibra della tela. Il supporto inoltre presentava delle macchie scure che da lontano sembravano ossidazioni della cellulosa; al momento del restauro ci si è accorti che la tela del supporto, ad eccezione dei danni dovuti a cause meccaniche di cui si è già parlato, godeva di un discreto stato di conservazione e che le macchie scure erano dovute a sporczia accumulatasi nel tempo. A causa dell'utilizzo del sipario in condizioni non più idonee, le fasce laterali per lo sfregamento lungo i binari risultavano non arricciate, anche perché la fibra, composta in prevalenza di cellulosa, si era deformata in tutte le quattro tele che componevano il supporto e questa deformazione non era stata uguale per tutte, tanto che il dipinto aveva perso la sua originale forma regolare. Sappiamo infatti che la fibra non si deforma in maniera uguale lungo la trama e lungo l'ordito: al momento dell'assemblaggio delle tele, non si è tenuto conto di ciò, di conseguenza ogni tela si è deformata per proprio conto, allungandosi più da un lato che dall'altro, originando rigonfiamenti e pieghe lungo le numerose cuciture. La pellicola pittorica, oltre ad apparire ricoperta da strati di polvere, macchie di intonaco e fumigazioni di candele che alteravano l'originale tonalità dei pigmenti, risultava molto lacunosa, soprattutto sul lato sinistro, lungo le fasce di scorrimento e lungo delle righe orizzontali che rappresentavano il punto preciso in cui in passato il dipinto era rimasto per molto tempo bloccato e arrotolato sul rullo di avvolgimento. Purtroppo la principale causa di deterioramento della pellicola pittorica è da attribuirsi alla sua stessa natura: la tempera non è infatti una materia molto elastica, non è adatta a supporti come la tela, ecco perché il continuo avvolgimento e svolgimento intorno ad un rullo dal diametro piuttosto piccolo, il cedimento del supporto a causa dell'umidità, hanno causato assieme allo sfregamento sul legno la caduta della policromia dell'opera.
