FANO

**MURA AUGUSTEE**

*Restauro della cinta bastionata \*\**

## Relazione di restauro

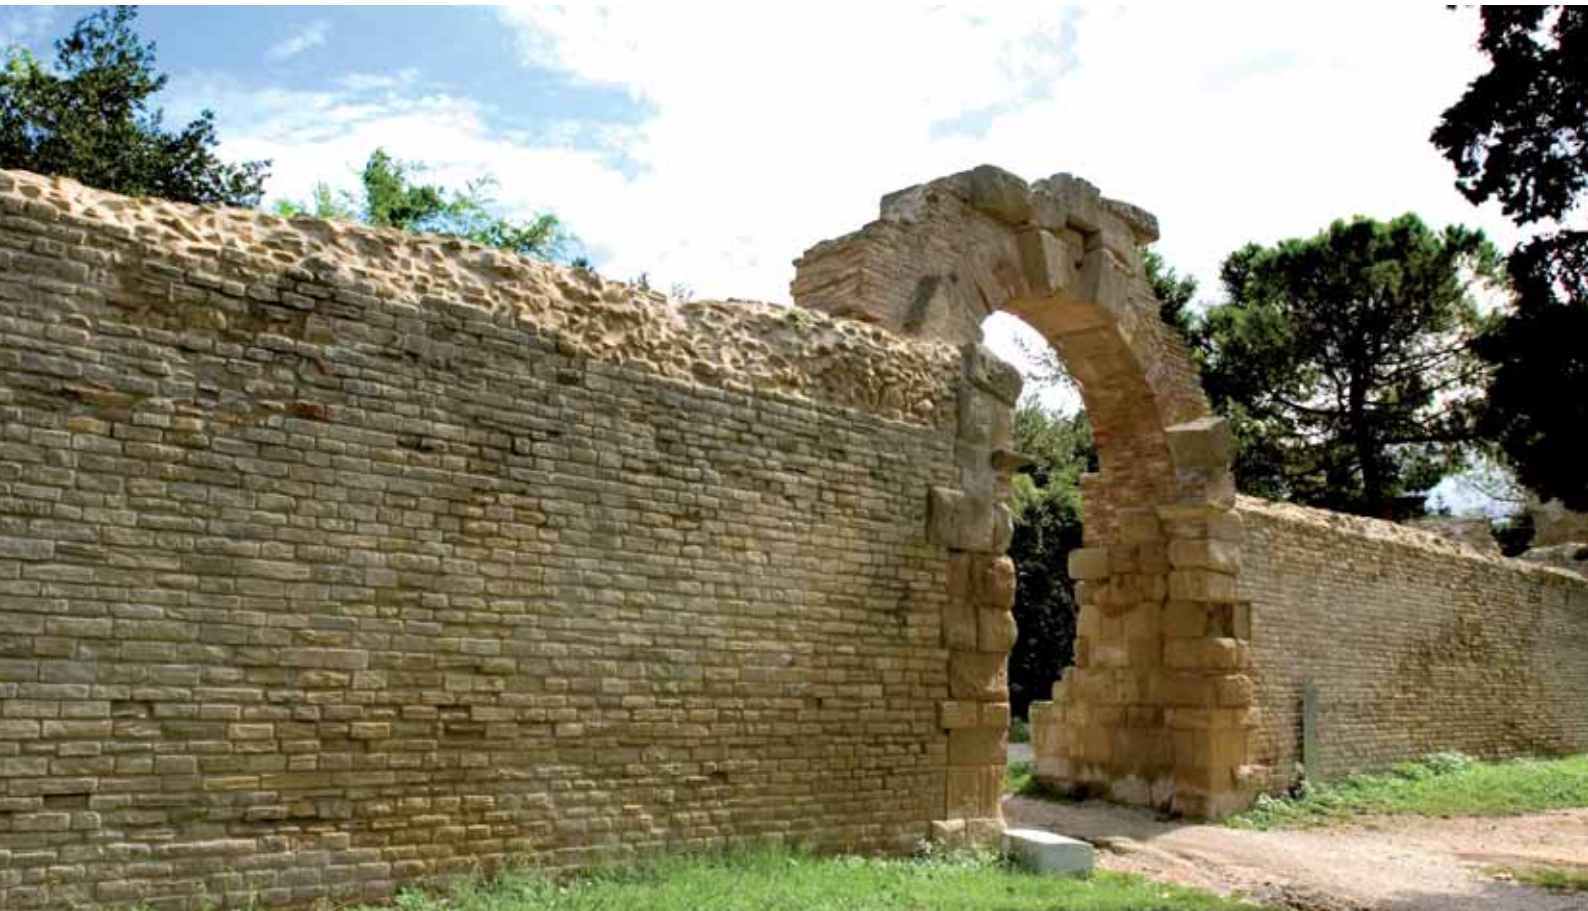
*Fano, scorcio delle Mura Augustee con la Porta Minore detta della Mandria*

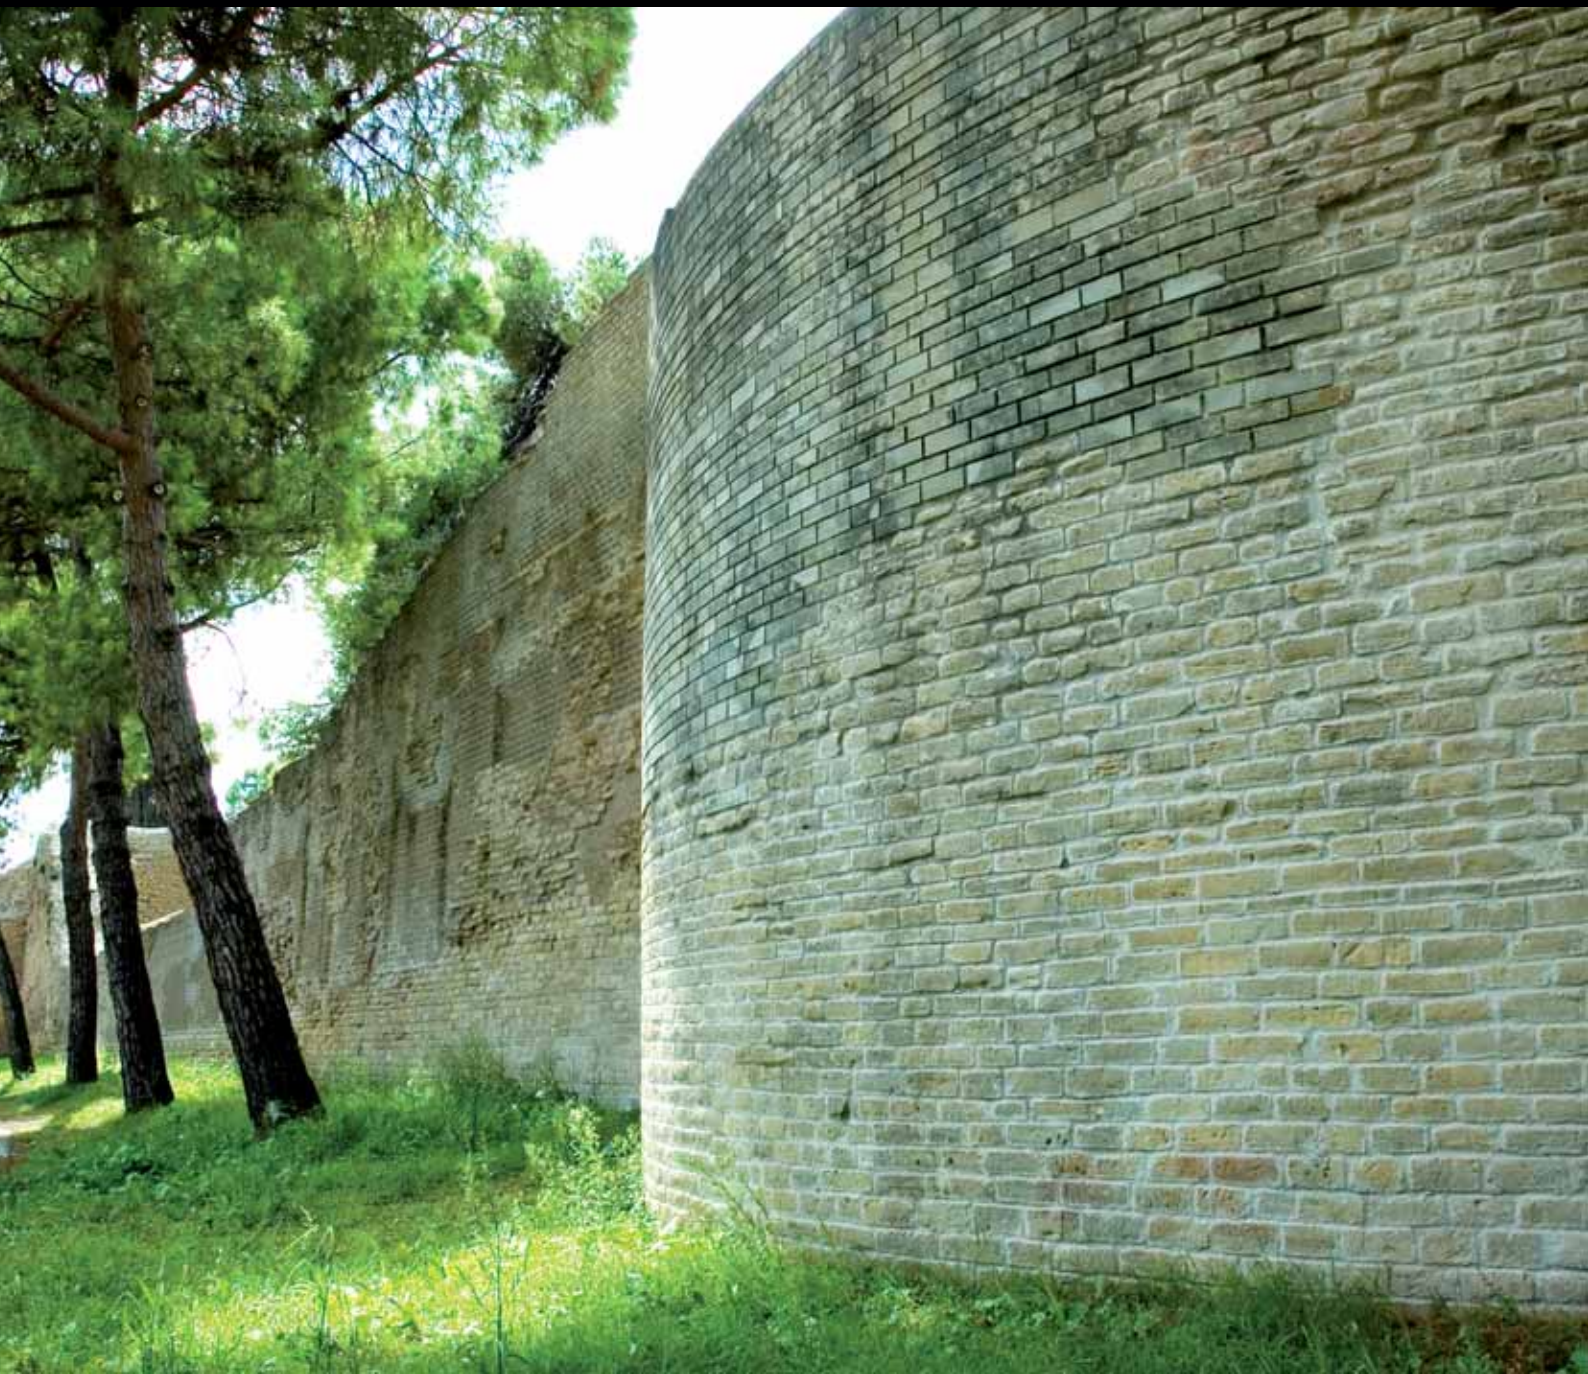
*Nella pagina precedente: Fano, scorcio delle Mura Augustee con relativi torrioni*

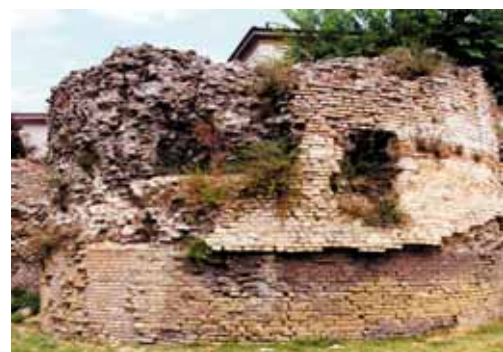
*In alto: Fano, torrione delle Mura Augustee prima del restauro*

consolidamento della cortina esterna in laterizio con nucleo interno di riempimento e cortina interna in laterizio mediante inserimento di conci diatonici e mattoni armati con fibre di carbonio in modo tale da rendere solidale la cortina e il nucleo;

in presenza di cavità di notevoli dimensioni, si è provveduto al consolidamento mediante iniezioni a bassa pressione con malta di calce idraulica per riportare la compattezza al corpo murario;

inserimento di tiranti verticali in fibra di carbonio nei torrioni e nel-

l'arco della "Mandria" per arrestare i cedimenti fondali; nelle sommità delle murature onde permettere il deflusso delle acque meteoriche evitando pericolosi distacchi si è provveduto a realizzare una cresta sommatale con muratura in conci di pietra e calce idraulica essendo la stesso di primaria importanza per i sette murari esposti alle piogge.

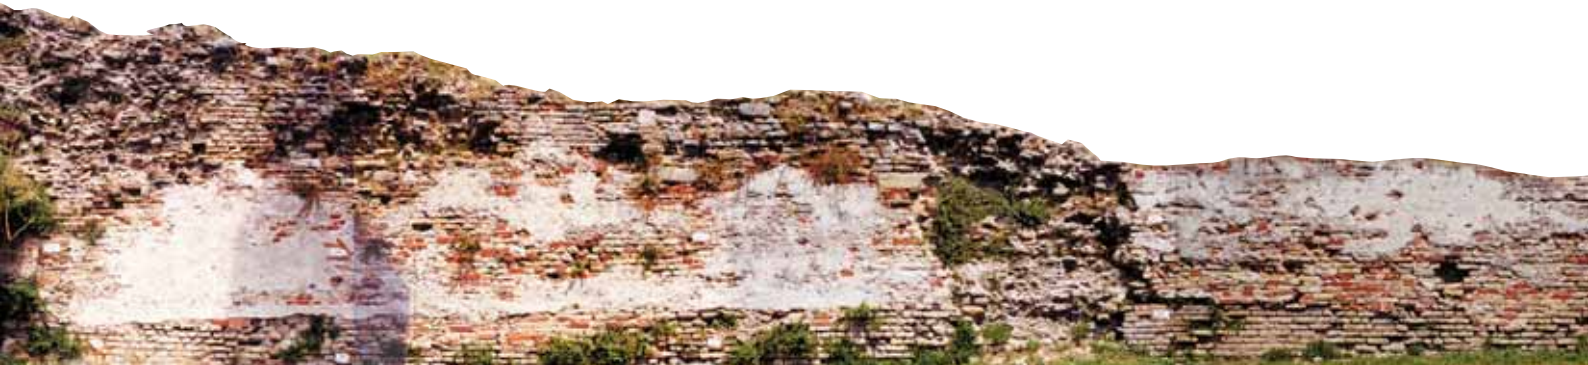
*In basso: Fano, tratto delle Mura Augustee con palesi interventi posteriori*

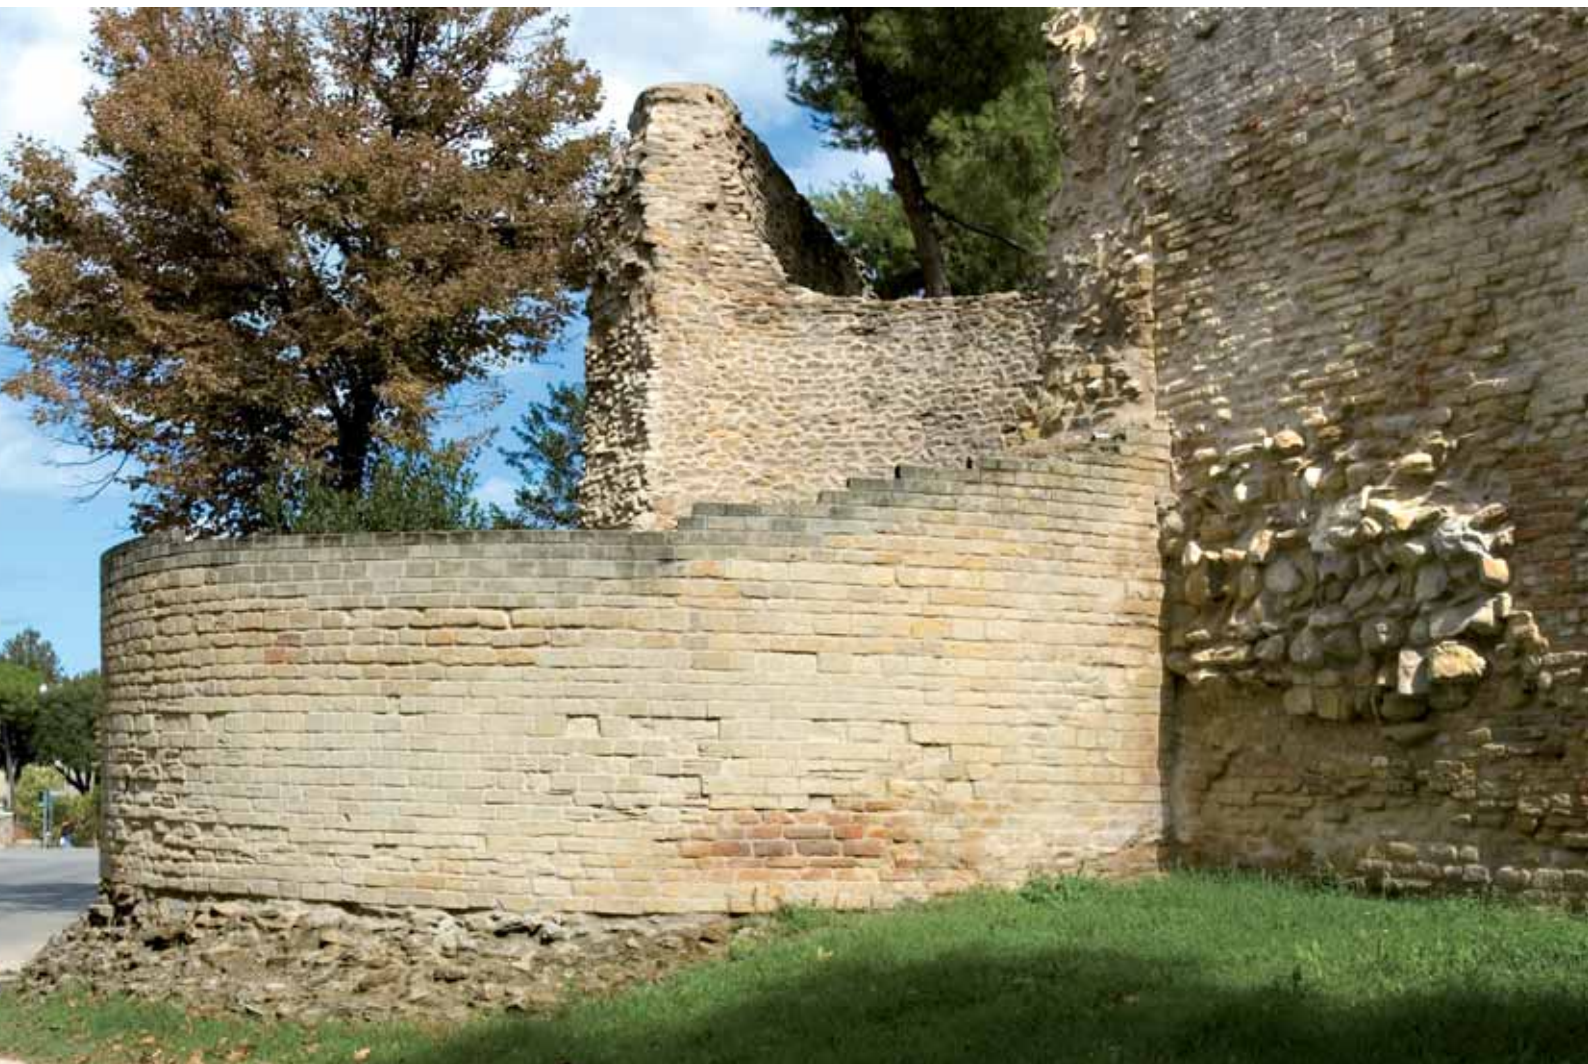
*Fano, torrione delle Mura Augustee dopo il restauro*

al termine dell'intervento il sistema costruttivo ha riacquisito stabilità e resistenza, le stuccature dei giunti, resasi talvolta necessaria anche in profondità, per colmare i vuoti colmatasi, ha permesso di uniformare il comportamento dei singoli tratti murari assicurando la collaborazione reciproca dei conci.
