MONTE PORZIO

EX SEDE COMUNALE

*Restauro architettonico \*\**

## Relazione di restauro

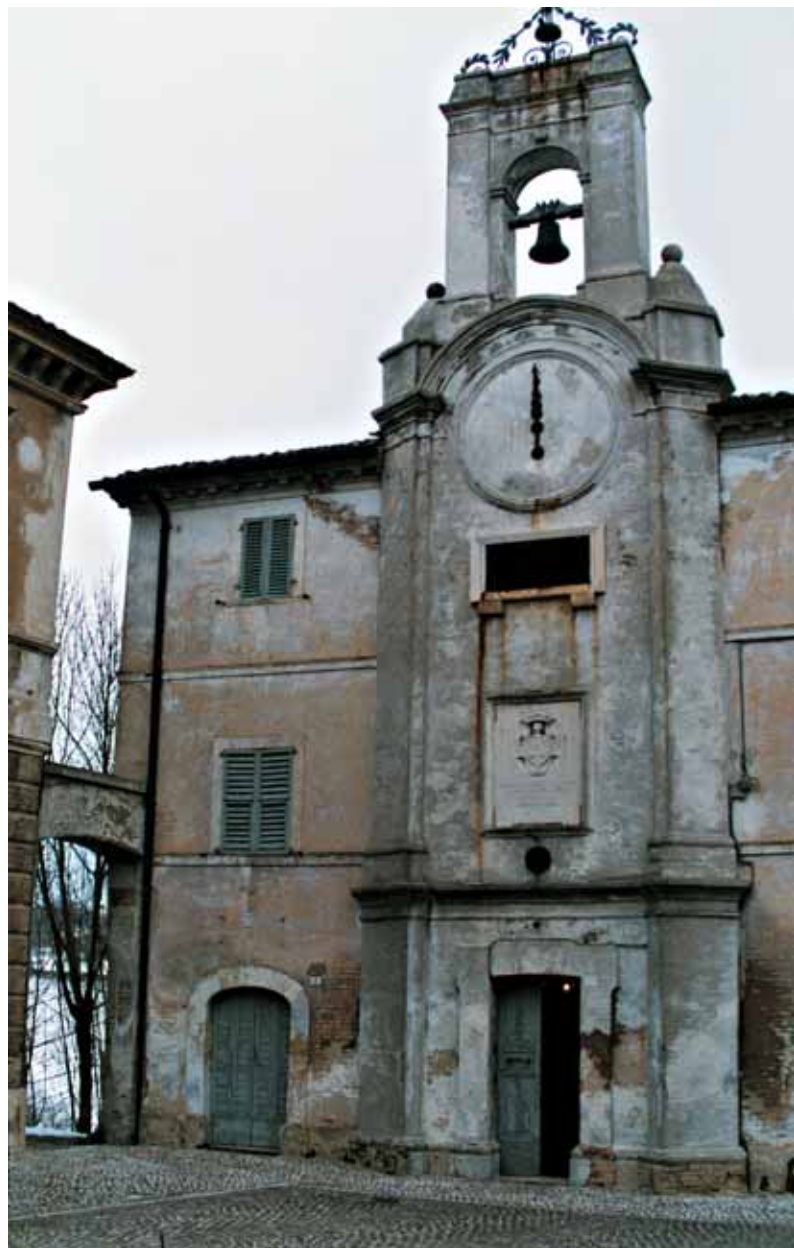
*Monte Porzio, esterno dell'ex sede comunale prima del restauro*

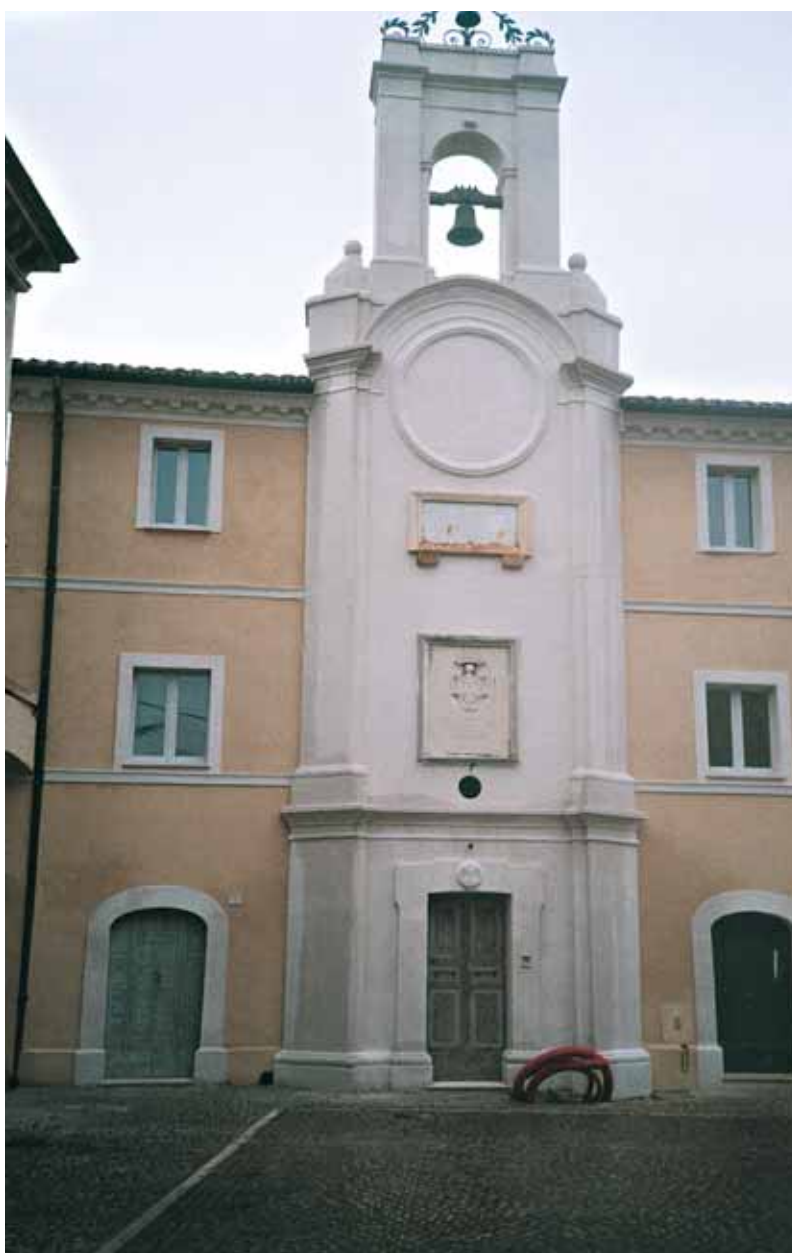
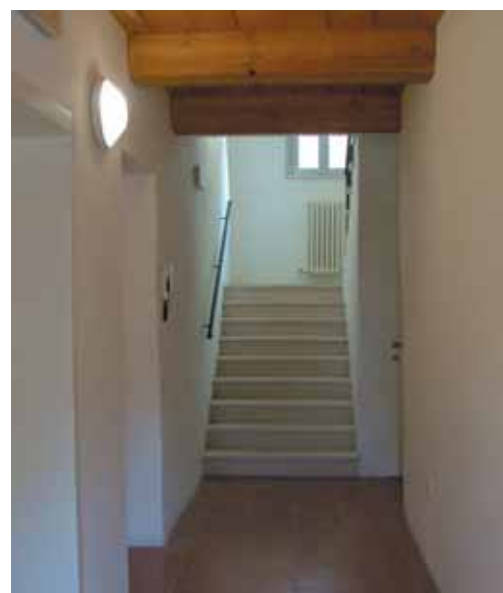
*Monte Porzio, facciata dell'ex sede comunale e scala interna dopo il restauro*

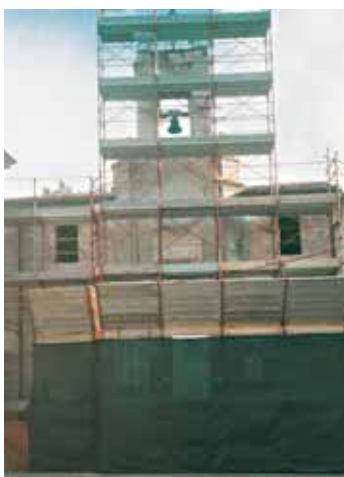
Monte Porzio, facciata dell'ex sede comunale durante il restauro

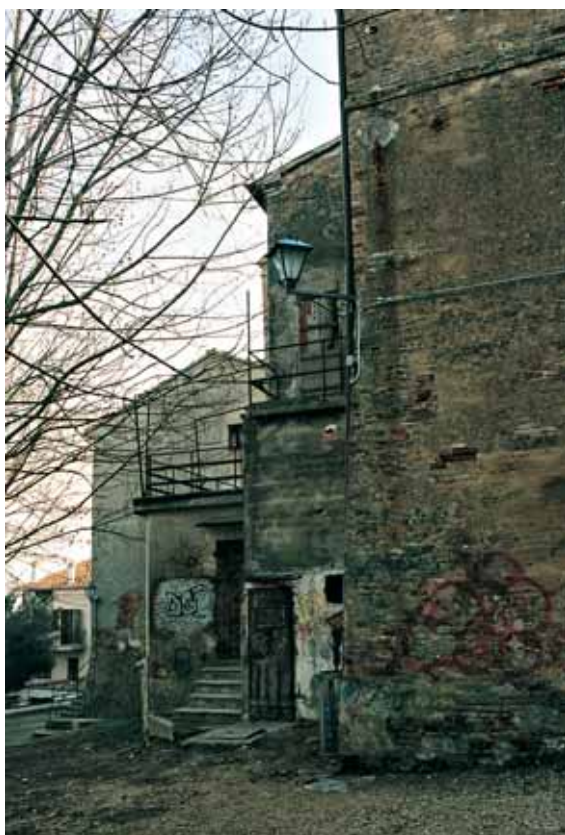
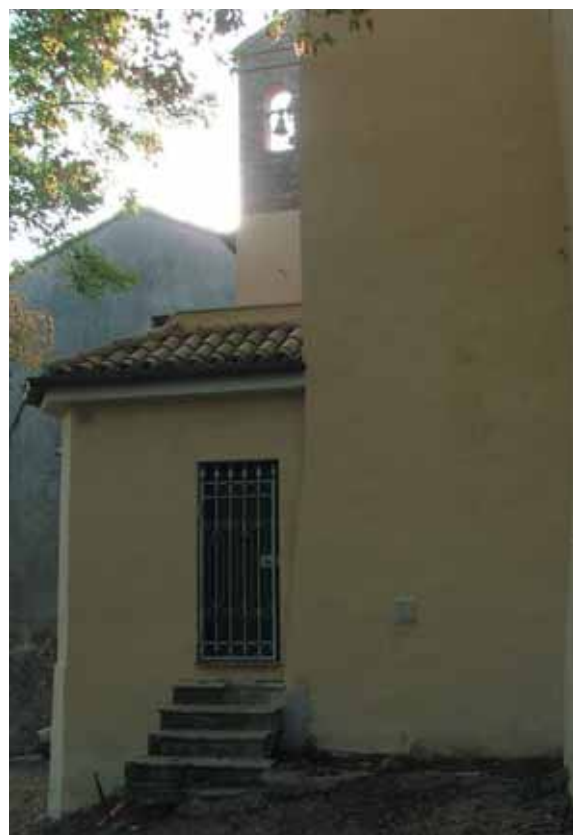
*Monte Porzio, scorcio dell'ex sede comunale prima e dopo il restauro*

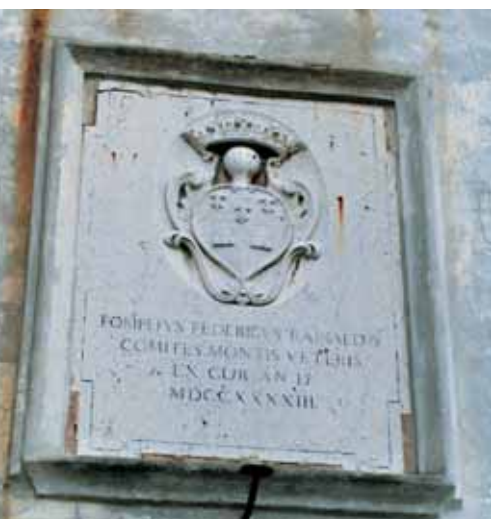
*Monte Porzio, iscrizione del 1743 posta al centro della facciata dell'ex sede comunale*
